San Teodoro di San Vero Congius (Oristano): note storiche e interventi di restauro

COSTANZO MANAI

Abstract: This essay discusses the restoration work carried out on the church of San Teodoro, a small, cruciform monument with a dome at the intersection of the arms and no apses. Located in the municipality of San Vero Congius, it is now administratively owned by the Municipality of Simaxis in the province of Oristano. The building was discovered in ruins and subject of study since the 1960s. This essay will retrace the events surrounding the church's restoration, as revealed by an examination of archival documentation.

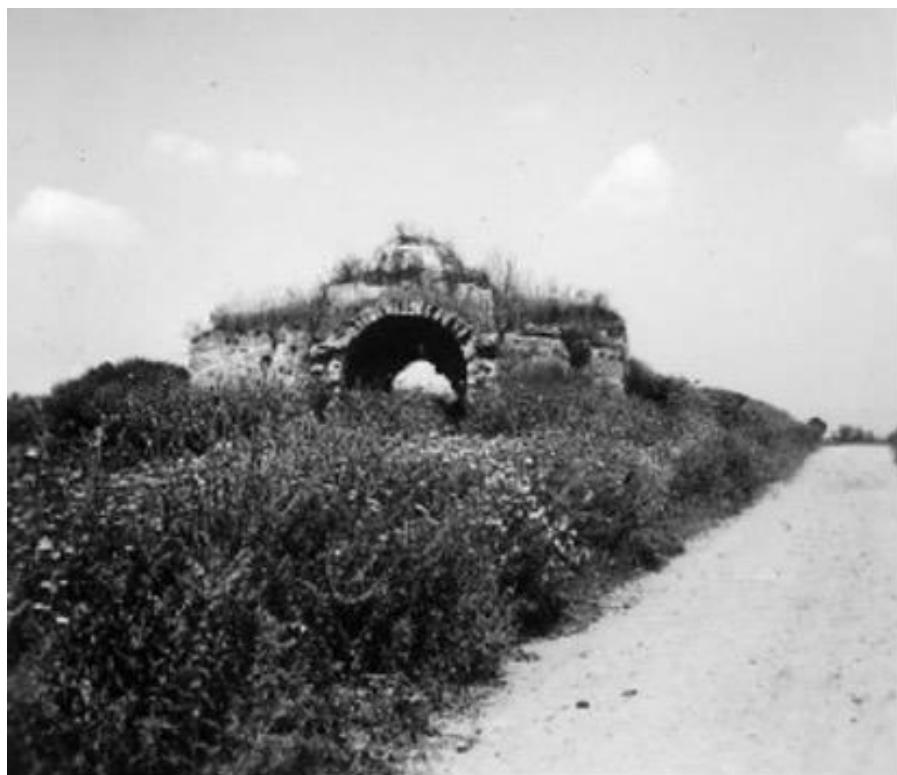
La prima descrizione puntuale della chiesa di San Teodoro di Congius fu realizzata negli '60 del Novecento dalla storica Maria Beatrice Geertman Annis, che ne presentò per prima la struttura avanzando le prime considerazioni¹. Il bene, all'indomani della sua scoperta si presentava in stato di abbandono (Fig. 1). Ciò non impedisce che se ne riconosca la pianta a croce greca (Fig. 2) e che si possa avanzare una prima interpretazione funzionale quale chiesa rupestre per i devoti che abitavano nelle campagne circostanti. Solo il braccio nord risultava munito di testata integra e senza aperture, mentre gli altri tre lati presentavano crolli consistenti (Fig. 3). La Geertman Annis tracciava una prima descrizione del materiale costitutivo del monumento, le cui parti originali in *opus quadratum* risultavano ancora presenti negli alzati fino a tre metri di altezza e in *opus latericum* nella parte esterna della volta, a loro volta sostituiti nel corso degli anni da parti di *opus incertum*. Le modifiche sono lette dalla studiosa come primi segni di un restauro che mai documentato (Geertman Annis 1966).

Fig. 1. Rudere della chiesa di San Teodoro di San Vero Congius, braccio Est, Simaxis. 1959 (su gentile concessione della Pro Loco del Comune di Simaxis).

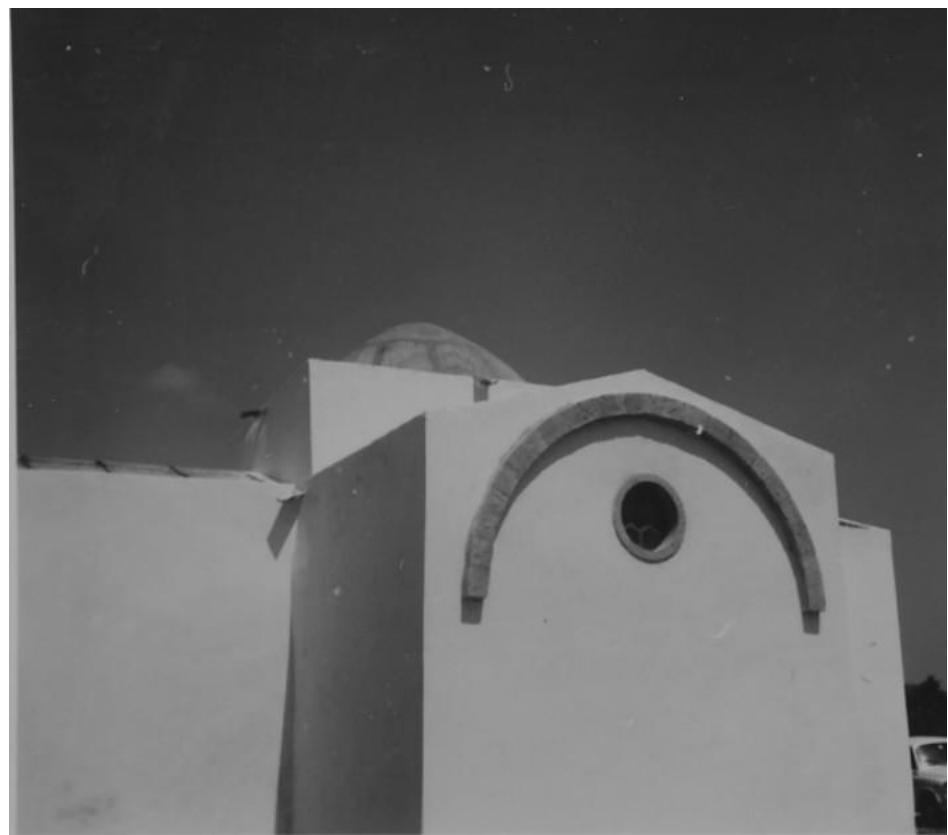
Non sono chiari, ad oggi, i motivi per i quali si decise di creare quest’apertura, ma visionando le fotografie precedenti al restauro non si vede nessuna traccia di lucernaio interno (Fig. 4). A sua volta il braccio Ovest (con i sopracitati gradini) divenne sede dell’apertura principale, mentre un ingresso secondario fu realizzato nel braccio Sud. Una volta terminati questi interventi, si è proceduto ad impermeabilizzare la cupola e le volte: inizialmente si è applicato uno strato di malta cementizia dello spessore di 2 cm, mista a idrofugo, con interstizi di un centimetro che furono successivamente riempiti con bitume; il tutto venne poi armato con una rete metallica, estesa sull’estradosso delle cupole e delle

Fig. 4. Chiesa San Teodoro di San Vero Congius, dopo il primo restauro, braccio Est, Simaxis, 1963 (su gentile concessione della Pro Loco del Comune di Simaxis).

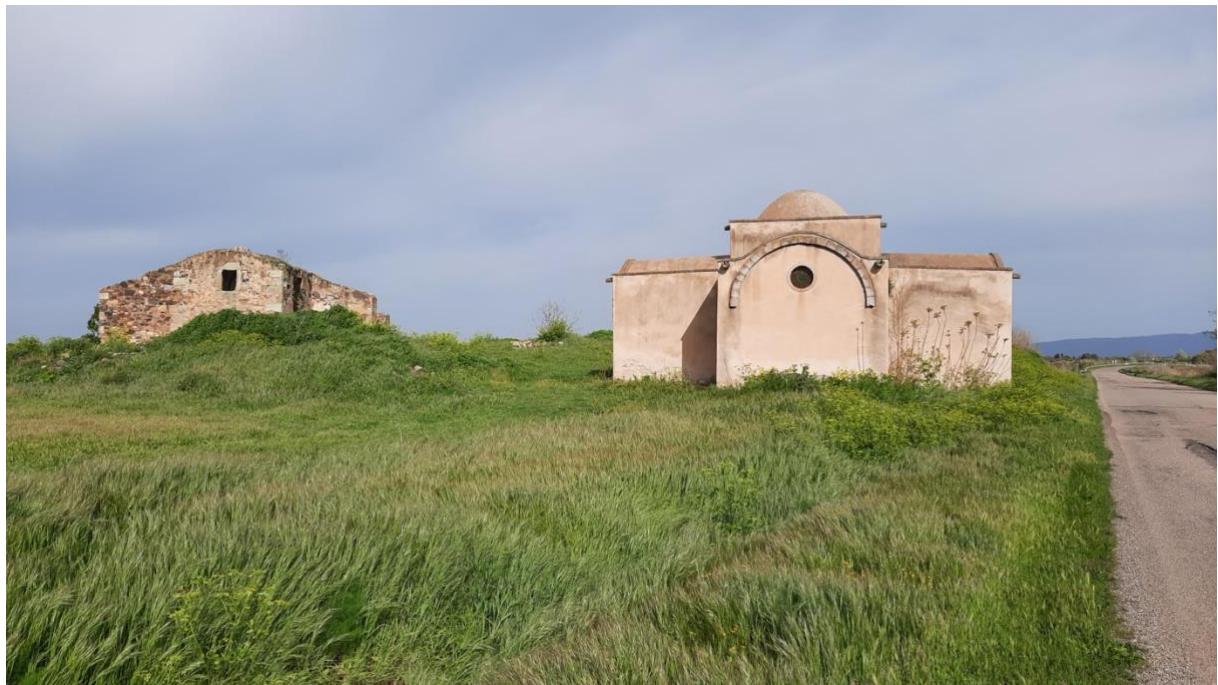
manodopera non fosse specializzata nel restauro di beni storico-artistici e che i lavori siano stati condotti in tempi ristretti, fattori che potrebbero aver inciso sulla durata degli interventi. Un ulteriore elemento da considerare è la collocazione della chiesa in prossimità della strada, a meno di due metri dal braccio nord: trattandosi di un'arteria quotidianamente percorsa da mezzi pesanti, l'edificio è sottoposto a sollecitazioni continue provenienti dal sottosuolo, con possibili ripercussioni sulla stabilità strutturale (Fig. 5).

Fig. 5. Vista panoramica del sito in cui sorge la chiesa, lato Est, Simaxis 2022 (foto autore).

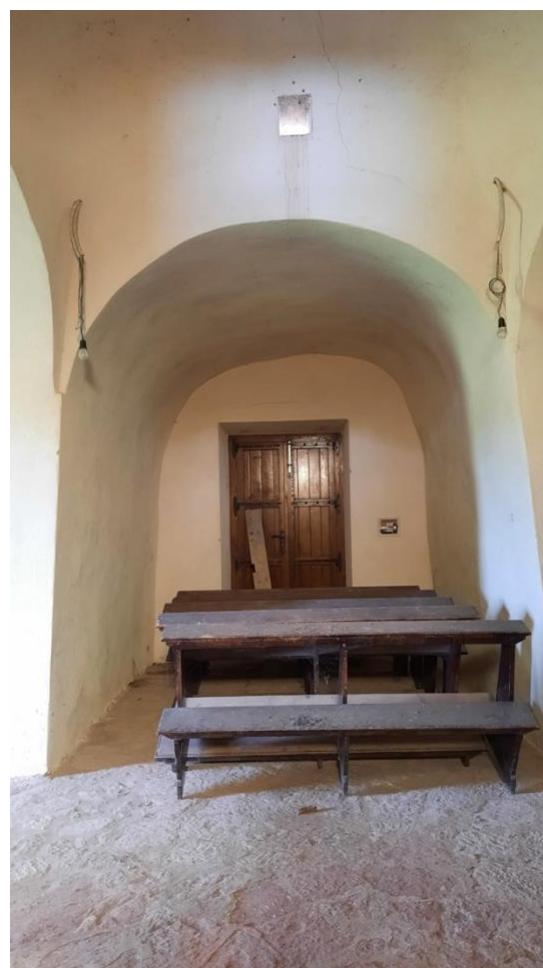
Anche i fattori atmosferici, sia naturali sia legati all'attività antropica, hanno contribuito al progressivo deterioramento del bene. All'interno, la presenza di pochi arredi, costituiti prevalentemente da banconi in legno accatastati, ostacola il passaggio e impedisce l'accesso dal lato Ovest (Fig. 6). La principale fonte di illuminazione è rappresentata dal portone a sud, la cui apertura consente di osservare le diffuse problematiche di umidità sul soffitto. Il lucernaio del braccio Est, di dimensioni ridotte e frutto di una ricostruzione non documentata, non garantisce un'illuminazione sufficiente, mentre l'impianto elettrico risulta non funzionante.

Fig. 6. Chiesa San Teodoro di San Vero Congius, interno, braccio occidentale, Simaxis 2022 (foto autore).

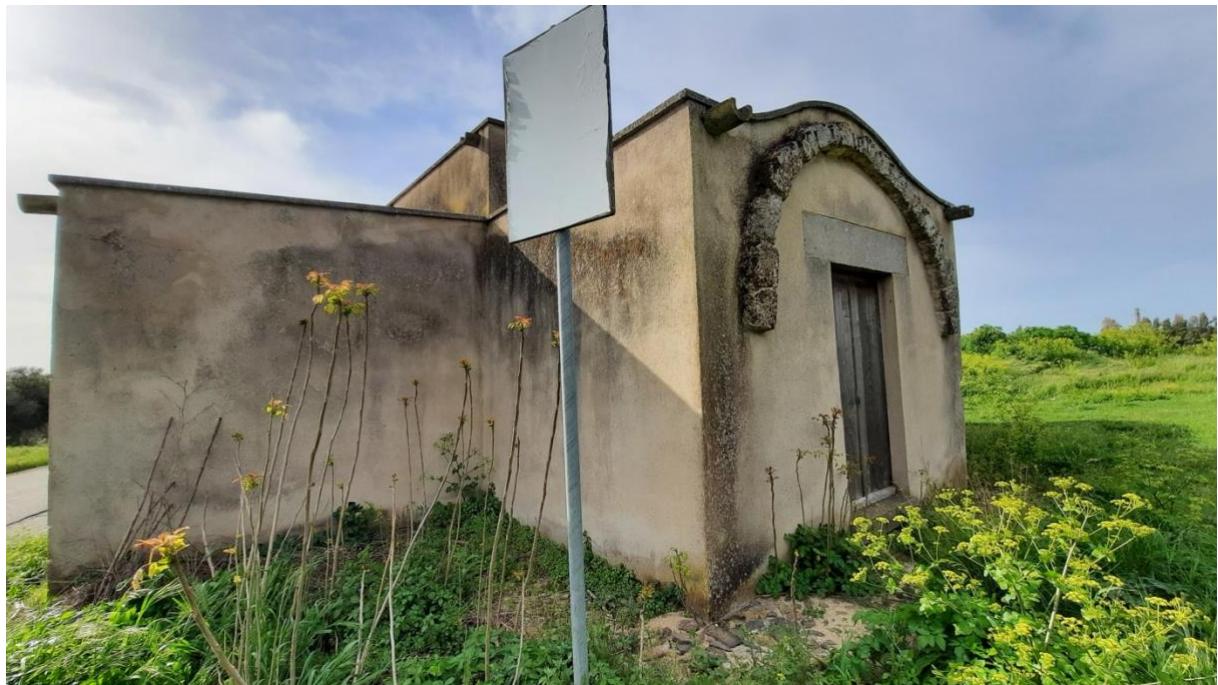
All'esterno, l'unico cartello presente sul lato Nord non fornisce informazioni relative alla chiesa, contribuendo a una percezione generale di trascuratezza (Fig. 7). Tale condizione è ulteriormente accentuata dalla vicinanza della chiesa di San Nicola di Mira, antica parrocchiale fondata nel XVII secolo, che non è mai stata oggetto di un vero restauro, ma soltanto di un consolidamento negli anni '90 del secolo scorso. Questo intervento non ha tuttavia evitato il successivo crollo del campanile, avvenuto pochi anni dopo.

Fig. 7. Chiesa San Teodoro di San Vero Congius, lato Ovest, Simaxis 2022 (foto autore).
