# San Teodoro di San Vero Congius (Oristano): note storiche e interventi di restauro

COSTANZO MANAI

**Abstract:** This essay discusses the restoration work carried out on the church of San Teodoro, a small, cruciform monument with a dome at the intersection of the arms and no apses. Located in the municipality of San Vero Congius, it is now administratively owned by the Municipality of Simaxis in the province of Oristano. The building was discovered in ruins and subject of study since the 1960s. This essay will retrace the events surrounding the church's restoration, as revealed by an examination of archival documentation.

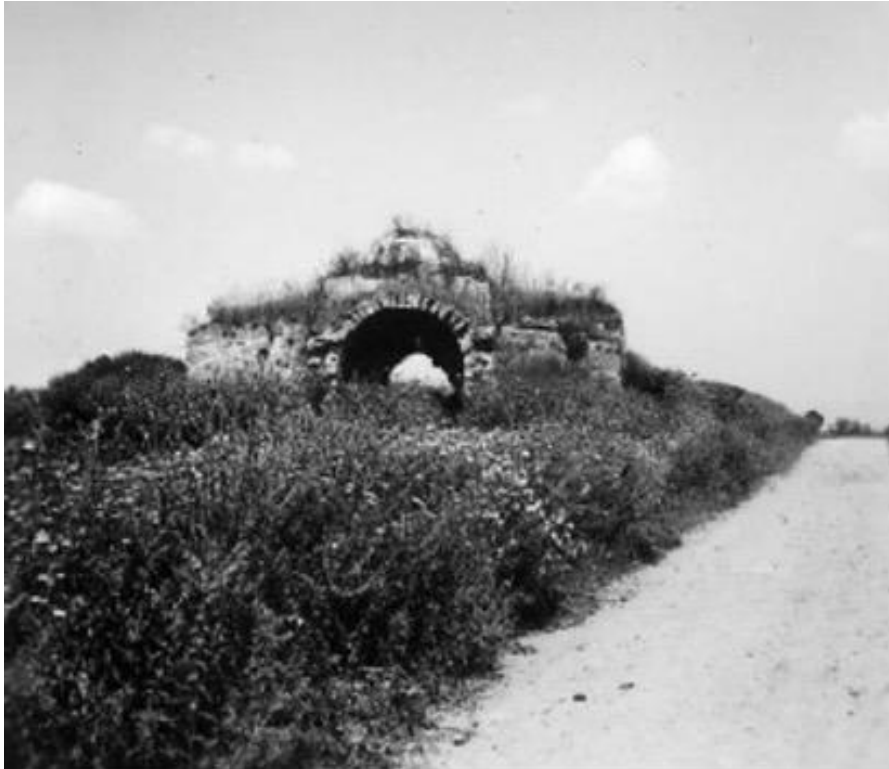
Fig. 1. Rudere della chiesa di San Teodoro di San Vero Congius, braccio Est, Simaxis. 1959 (su gentile concessione della Pro Loco del Comune di Simaxis).

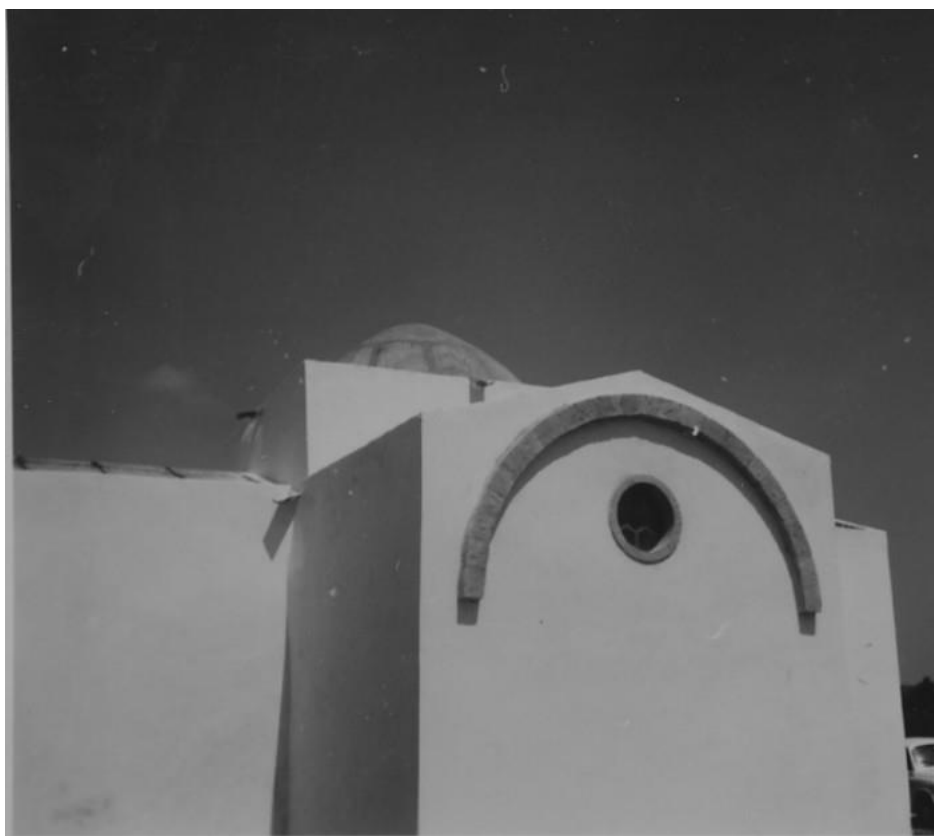
Non sono chiari, ad oggi, i motivi per i quali si decise di creare quest’apertura, ma visionando le fotografie precedenti al restauro non si vede nessuna traccia di lucernaio interno (Fig. 4). A sua volta il braccio Ovest (con i sopracitati gradini) divenne sede dell’apertura principale, mentre un ingresso secondario fu realizzato nel braccio Sud. Una volta terminati questi interventi, si è proceduto ad impermeabilizzare la cupola e le volte: inizialmente si è applicato uno strato di malta cementizia dello spessore di 2 cm, mista a idrofugo, con interstizi di un centimetro che furono successivamente riempiti con bitume; il tutto venne poi armato con una rete metallica, estesa sull’estradosso delle cupole e delle

Fig. 4. Chiesa San Teodoro di San Vero Congius, dopo il primo restauro, braccio Est, Simaxis, 1963 (su gentile concessione della Pro Loco del Comune di Simaxis).

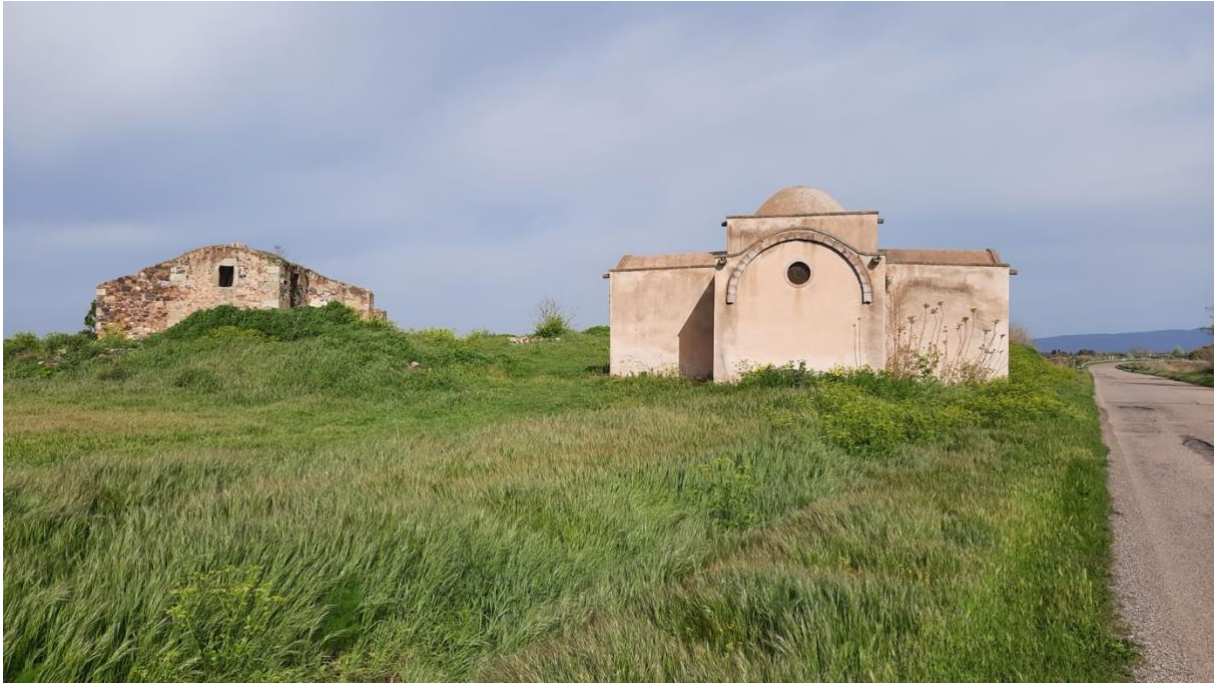
manodopera non fosse specializzata nel restauro di beni storico-artistici e che i lavori siano stati condotti in tempi ristretti, fattori che potrebbero aver inciso sulla durata degli interventi. Un ulteriore elemento da considerare è la collocazione della chiesa in prossimità della strada, a meno di due metri dal braccio nord: trattandosi di un'arteria quotidianamente percorsa da mezzi pesanti, l'edificio è sottoposto a sollecitazioni continue provenienti dal sottosuolo, con possibili ripercussioni sulla stabilità strutturale (Fig. 5).

Fig. 5. Vista panoramica del sito in cui sorge la chiesa, lato Est, Simaxis 2022 (foto autore).

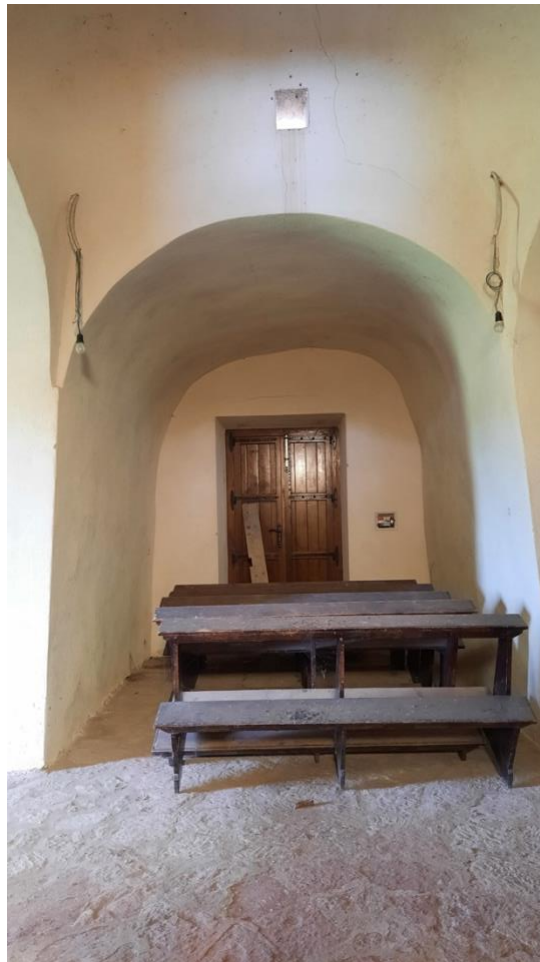
Anche i fattori atmosferici, sia naturali sia legati all'attività antropica, hanno contribuito al progressivo deterioramento del bene. All'interno, la presenza di pochi arredi, costituiti prevalentemente da banconi in legno accatastati, ostacola il passaggio e impedisce l'accesso dal lato Ovest (Fig. 6). La principale fonte di illuminazione è rappresentata dal portone a sud, la cui apertura consente di osservare le diffuse problematiche di umidità sul soffitto. Il lucernaio del braccio Est, di dimensioni ridotte e frutto di una ricostruzione non documentata, non garantisce un'illuminazione sufficiente, mentre l'impianto elettrico risulta non funzionante.

Fig. 6. Chiesa San Teodoro di San Vero Congius, interno, braccio occidentale, Simaxis 2022 (foto autore).

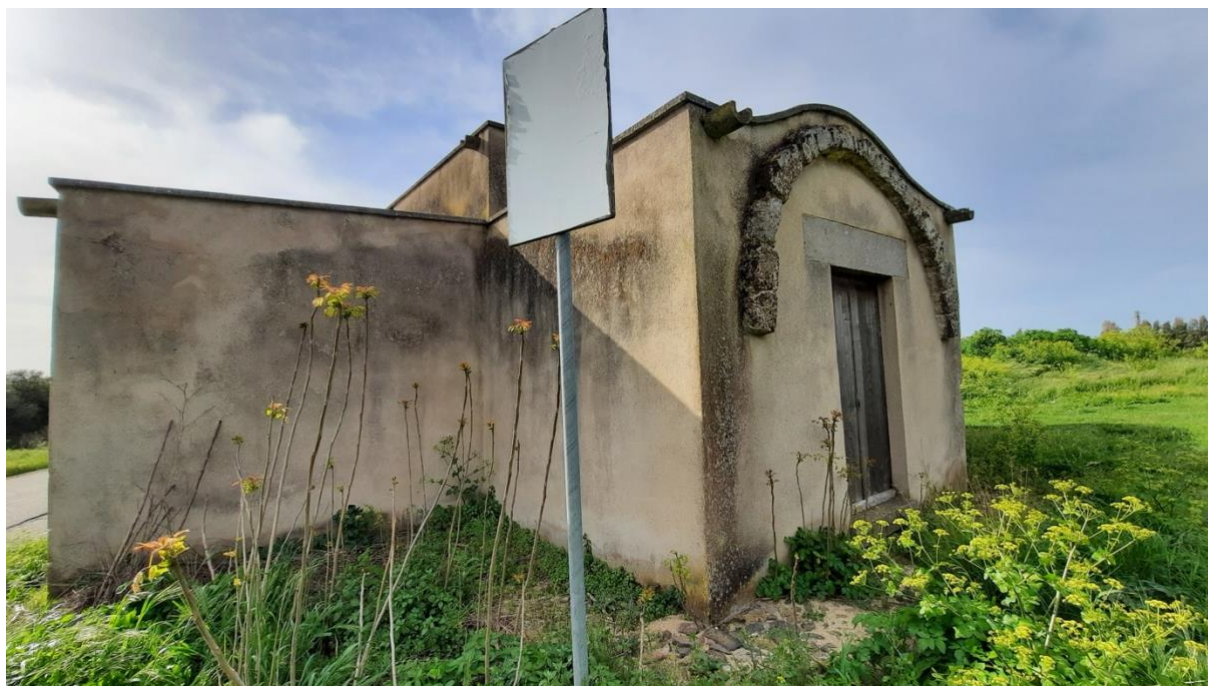
All'esterno, l'unico cartello presente sul lato Nord non fornisce informazioni relative alla chiesa, contribuendo a una percezione generale di trascuratezza (Fig. 7). Tale condizione è ulteriormente accentuata dalla vicinanza della chiesa di San Nicola di Mira, antica parrocchiale fondata nel XVII secolo, che non è mai stata oggetto di un vero restauro, ma soltanto di un consolidamento negli anni '90 del secolo scorso. Questo intervento non ha tuttavia evitato il successivo crollo del campanile, avvenuto pochi anni dopo.

Fig. 7. Chiesa San Teodoro di San Vero Congius, lato Ovest, Simaxis 2022 (foto autore).
