La mise en valeur de la zaouïa de Sidi Abu al-Hasan al-Karrây à Sfax

Ammar OTHMAN

Institut National du Patrimoine (Tunisie)

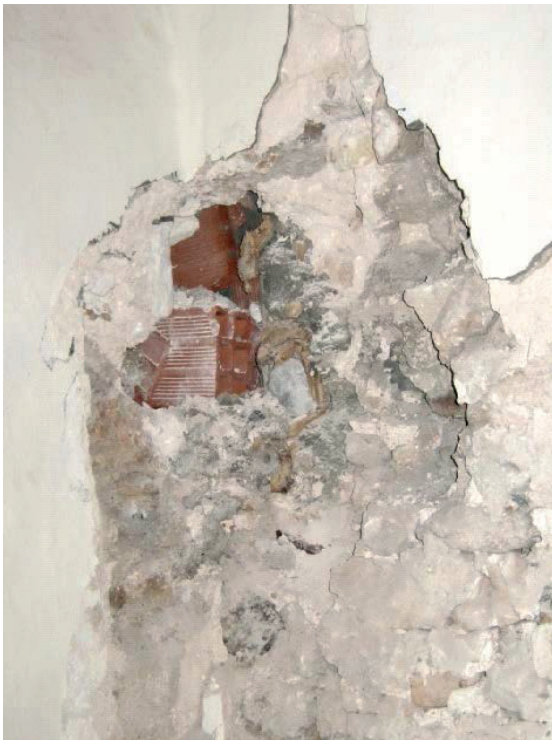
Il s'agit d'une intervention de destruction d'une portion du mur occidental de la salle de prière, juste à la limite de *Bit L'imâm* du côté ouest. Elle vise à créer une ouverture au sein du mur comme ossature pour la nouvelle construction. En effet, cette intervention a créé un tassement différentiel au niveau de la paroi interne, ce qui a causé des fissures obliques tout au long du mur (fig. 15).

Fig. 15. Des fissures obliques au niveau de la paroi interne de la salle de prière.

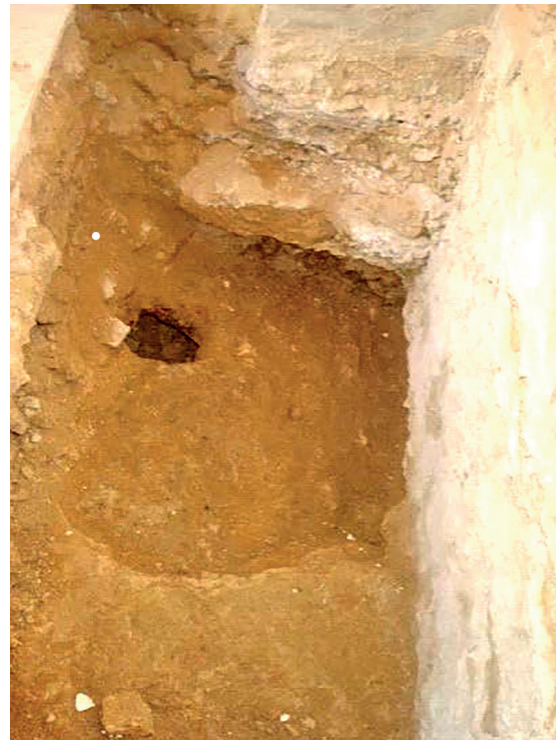
Le cas suivant situé à côté de la porte nord de la salle de prière (fig. 16) :

En effet, la fuite d'eau résulte du bouchage des canaux d'évacuation d'eaux qui font la liaison entre le regard et les citernes. Un sondage a été exécuté aux alentours du regard pour vérifier l'effet des eaux et des infiltrations sur la fondation mais aussi pour éliminer les reliquats et déboucher les canaux. De fait, l'eau a déstabilisé les murs du côté nord - est et nord - ouest de la salle de prière et a causé plusieurs altérations :

Fig. 16. Témoin de l'infiltration d'eau sous le regard.

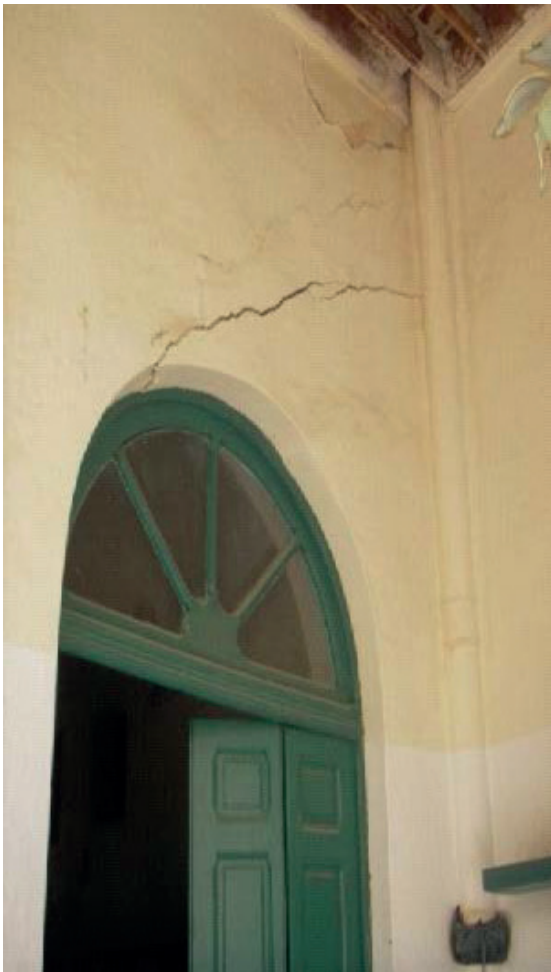
Généralement, le tassement différentiel d'un bâtiment est le résultat soit de la différence de portance du sol dans des parties différentes, soit de l'hétérogénéité de la structure. L'exemple suivant est localisé au nord - ouest de la galerie, juste à côté de la porte septentrionale de la salle de prière. La fuite d'eau a créé un tassement différentiel traduit par la différence de portance du sol dans deux parties différentes :

- une partie du sol a été bouleversée sous l'action de l'eau qui a créé des vides, ce qui a entraîné un enfoncement de la fondation par rapport à son état initial.
- quant à l'autre partie, elle est demeurée plus stable.

En effet, cette façade a subi un mouvement au sens vertical (fig. 17 - 18) qui est vérifié par des témoins en plâtre.

Fig. 17. Effet du tassement 1.

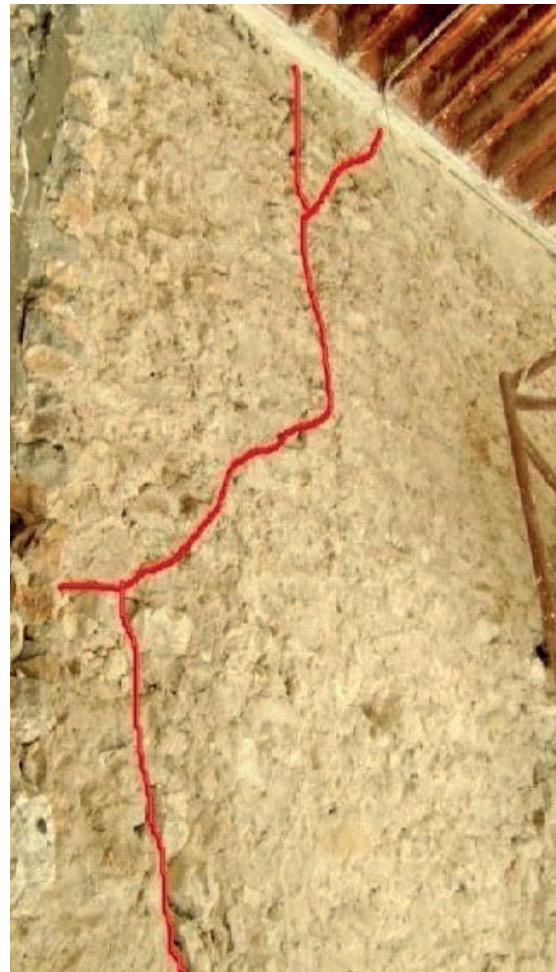
Fig. 18. Effet du tassement 2.

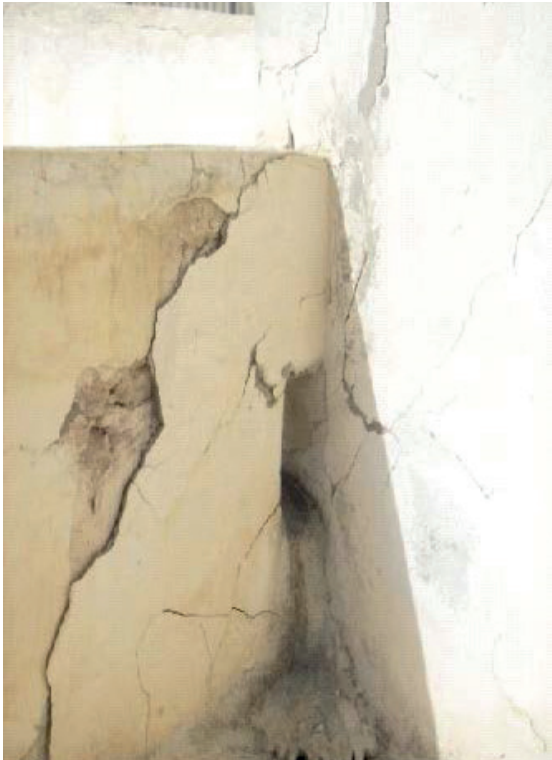
Les fractures (fig. 19) comptent parmi les problèmes structurels les plus fréquents dans les monuments qui se situent dans un tissu urbain. Dans ce contexte, l'action de l'eau est très importante.

Une fracture est localisée au niveau de la toiture de la salle de prière. Cette manifestation est liée directement à la fuite d'eau dérivée du regard à côté de la porte d'entrée de la salle de prière. En effet, la fondation de ce mur a subi un mouvement vertical, par conséquent, le niveau du sol est devenu plus bas et incapable de supporter la charge de la structure.

Dans les deux cas, les causes de dégradation sont les mêmes : ils sont dus à l'affaissement de la partie méridionale du sol de la salle de prière qui est construite sur des voûtes d'arêtes des caves souterraines.

Fig. 19. Fracture au niveau de l'acrotère et du plancher de terrasse.

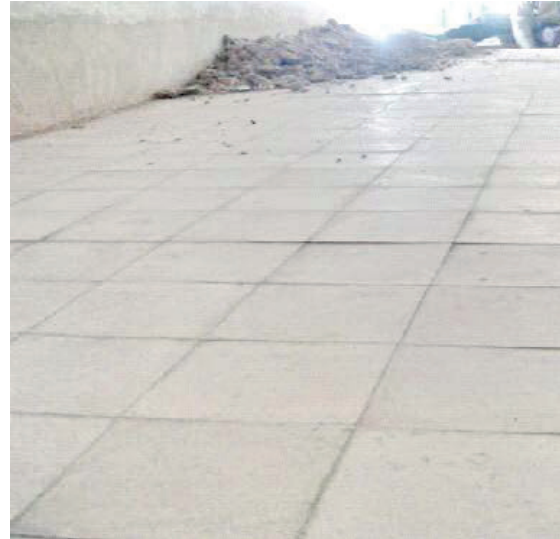
Cet affaissement (fig. 20) est situé au nord de la salle de prière, juste en face de la porte. Dans ce monument, ce type de détérioration est très fréquent. En effet, la fuite d'eau pénètre sous les carreaux de carrelages. Il en résulte une dépression du sol sur l'ensemble de la surface de la zone attaquée.

Fig. 20. Affaissement vertical du sol.

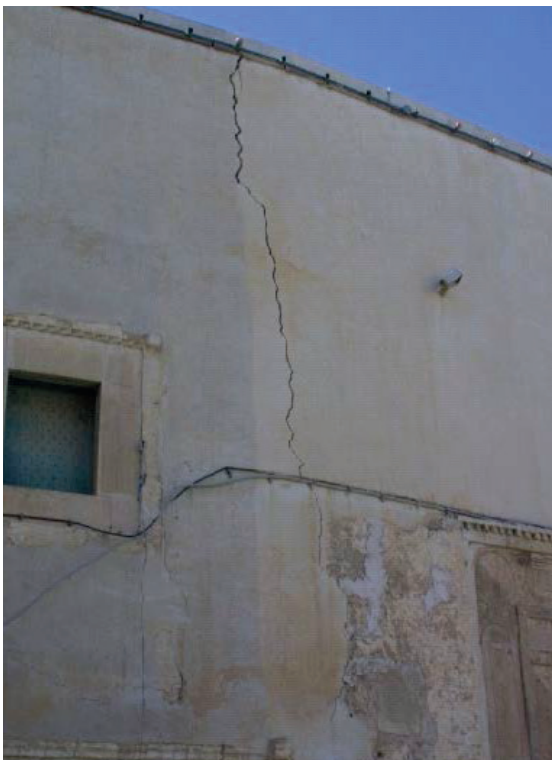
- on relève une fissure au niveau du point d'intersection entre la façade principale de la zaouïa et la maison de Dar el - Marrekchi (fig. 21) : l'absence de liaison entre les deux constructions a contribué à la naissance d'une fissure dressée suivant l'interface de deux bâtiments.

Fig. 21. Fissure verticale.

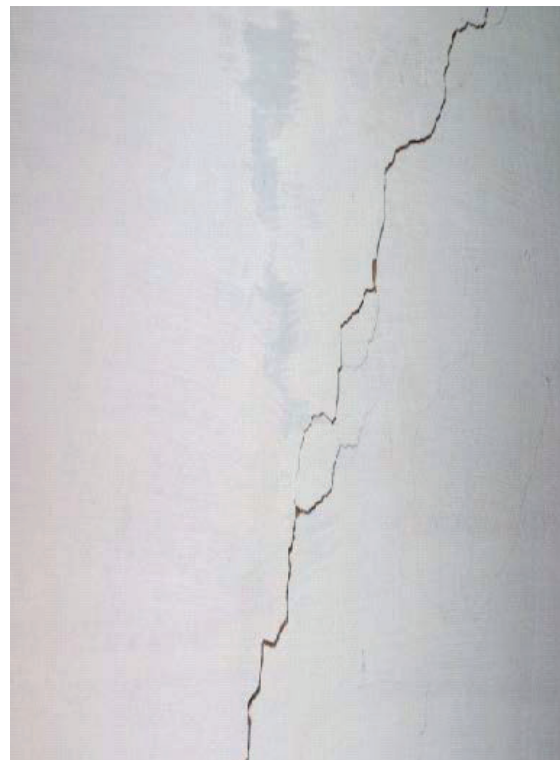
- on observe aussi des fissures obliques (fig. 22) : la première localisée dans une chambre au rez - de - chaussée et la deuxième située au niveau de la porte septentrionale de la salle de prière. Elles résultent de l'affaissement de la fondation.

Fig. 22. Fissure oblique du mur.

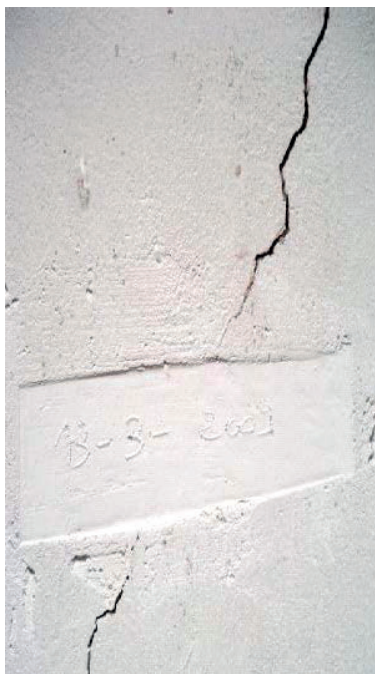
Les témoins sont des sortes d'étiquettes exécutées en plâtre, dressées sur les fissures et fixées à une date bien définie (fig. 23). Ces repères sont contrôlés après un laps de temps (6 mois) pour vérifier la stabilité des fissures.

Fig. 23. Témoins des fissures de la *ghorfa* au rez-de-chaussée.

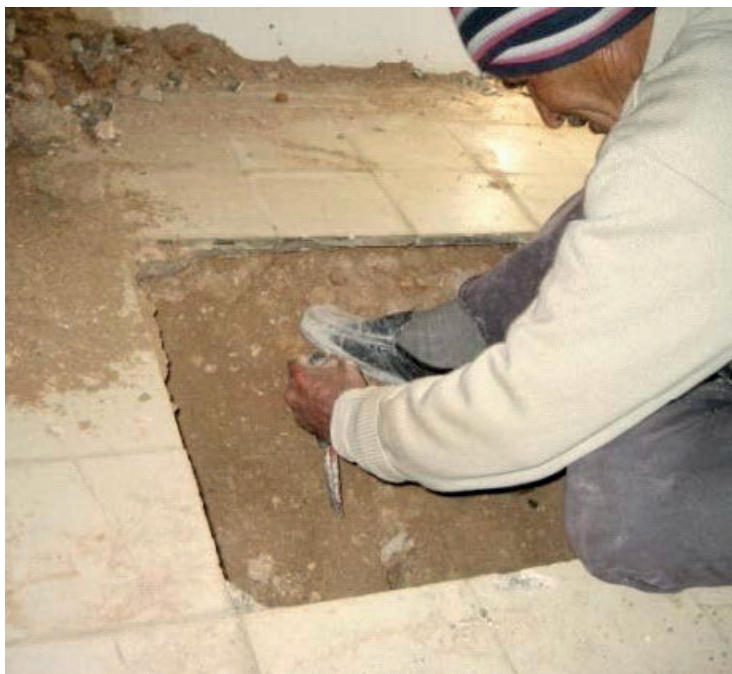
Les sondages sont effectués au niveau du sol de la salle de prière et de celui de la *ghorfa* pour évaluer les causes du gonflement des carreaux de carrelages (fig. 24).

Fig. 24. Sondage dans la salle de prière.

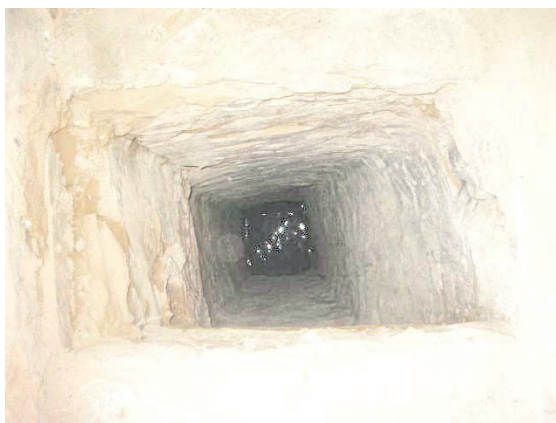
Lors des travaux, on a remarqué que l'eau des citernes était polluée. Un sondage de vérification a été effectué aux seins de ces citernes pour vérifier leur état de conservation. On a exploité une pompe électrique pour aspirer l'eau. Par la suite l'inspection des parois et de la voute d'arête de la citerne 1 (fig. 33) a montré qu'il existait de petites fissures au niveau des parois internes. Il en résulte la pénétration d'eau de la nappe phréatique de plusieurs endroits. Il s'est avéré que la solution technique adéquate la moins coûteuse était de tasser le volume par du sable d'oued.

Fig. 33. Citerne 1 sous l'étage endommagé.

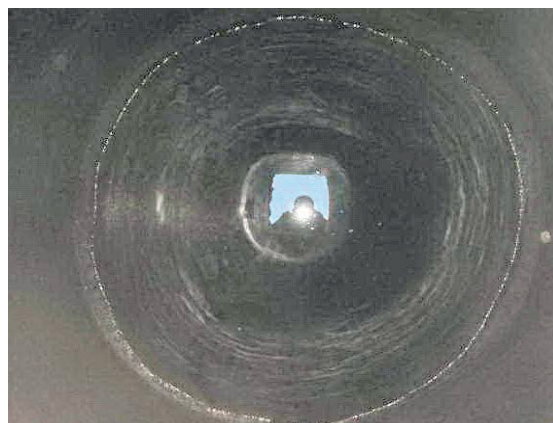
Fig. 34. Citerne au centre de la cour centrale.

Concernant la citerne 2 (fig. 34), on a traité les petites fissures de part et d'autre en injectant un lait de chaux.

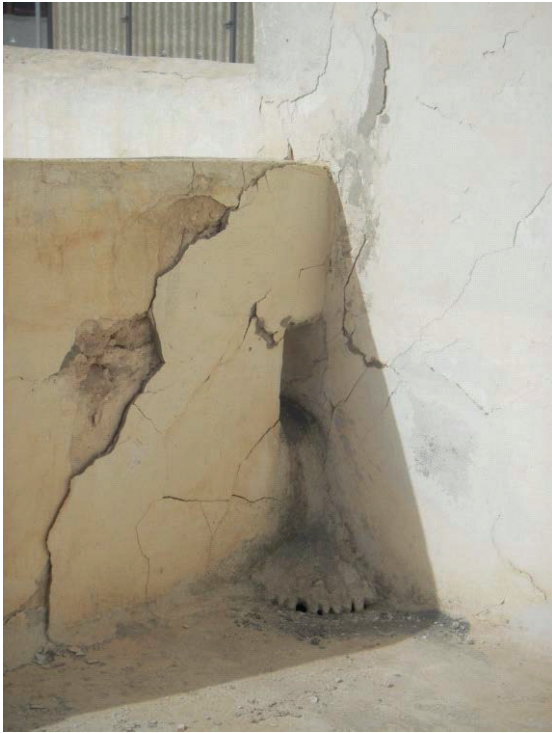
La diversité des fissures s'explique par les facteurs suivants :

- l'affaissement de la fondation.
 - l'humidité provenant d'eau pluviale.
 - la faiblesse des matériaux de construction.
 - l'incompatibilité des matériaux et de la nouvelle construction par rapport à l'ancienne...
- L'eau est le principal facteur de dégradation de la maçonnerie du monument. Pour diminuer ce phénomène d'altération, on a suivi plusieurs étapes :
- décaper soigneusement l'enduit et la maçonnerie altérée.
 - enlever le liant pourri (plâtre, chaux...).
 - injecter du lait de chaux à travers les fissures.
 - relier la maçonnerie soit par l'emploi de solives en bois type *Ayari* ou olivier ou de grosses pierres de même nature.
 - restaurer l'ouverture des fissures en insérant de la pierre locale et du liant à base de chaux hydraulique bien calcinée.

Fig. 40. Fissures au niveau de l'acrotère

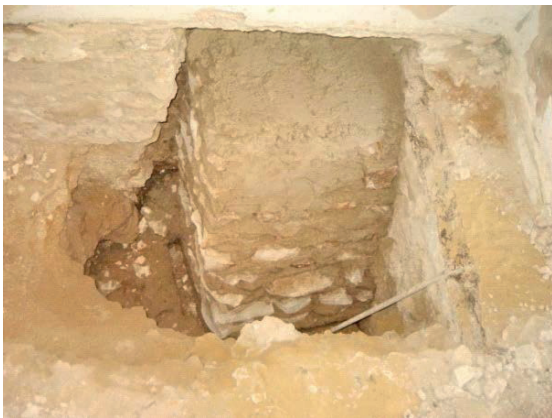
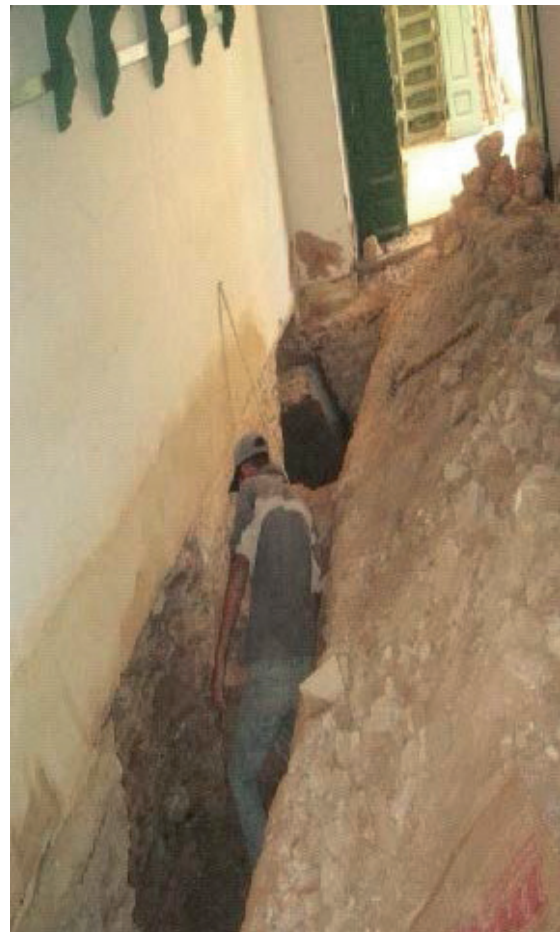
L'inspection et le sondage effectués dans la partie nord de la salle de prière (fig. 42 - 43) ont montré que le sous - sol et le mur limitrophe (côté nord) ont subi une dépression due à une fragilité accompagnée par l'effet de la remontée capillaire et de la fuite d'eau.

Fig. 42-43. Fouille en rigole adjacente à la fondation.

- décapage des carreaux de carrelage.
- adjonction des contreforts.
- consolidation des fondations des murs (nord et ouest) par l'adjonction de contreforts en maçonnerie.
- soulèvement des carreaux de carrelage.
- mise en place d'une couche d'hérissou sur toute la surface de la salle de prière.
- coulage d'une chape de béton.
- remise en place des carreaux de carrelage en abaissant le niveau du sol (environ 8cm) afin de mettre en valeur les bases des colonnes.
