La mise en valeur de la zaouïa de Sidi Abu al-Hasan al-Karrây à Sfax

Ammar OTHMAN
Institut National du Patrimoine (Tunisie)
mail: othman.ammar@yahoo.fr

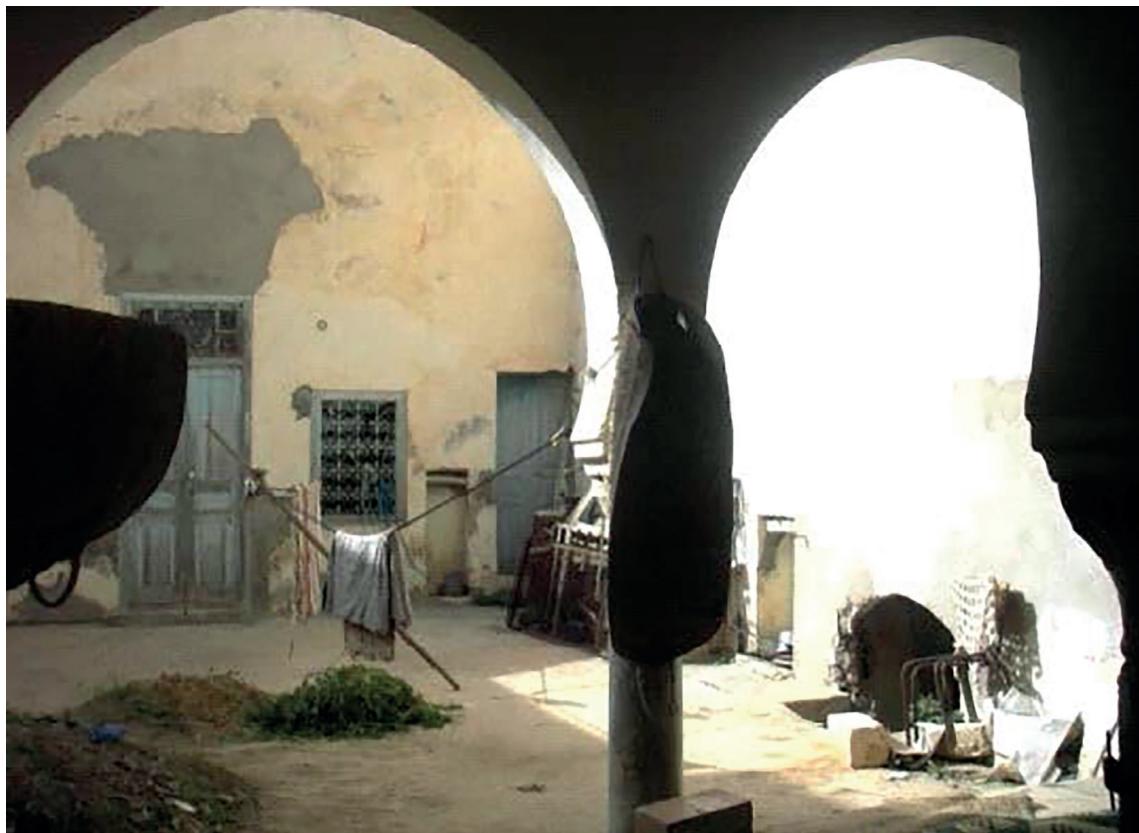
Fig. 13. Niveau de la cave.

Suite à l'abandon de la maison d'el - Marrekchi, la cave a été très menacée par la stagnation des eaux pluviales pendant une longue durée.

Du fait que le niveau de la cave se situe en dessous du reste de la cour centrale, elle est devenue très vulnérable et incapable de supporter la charge de la deuxième construction. Les moellons se sont séparés du fait que le liant est devenu très fragile sous l'effet de l'eau et des infiltrations capillaires.

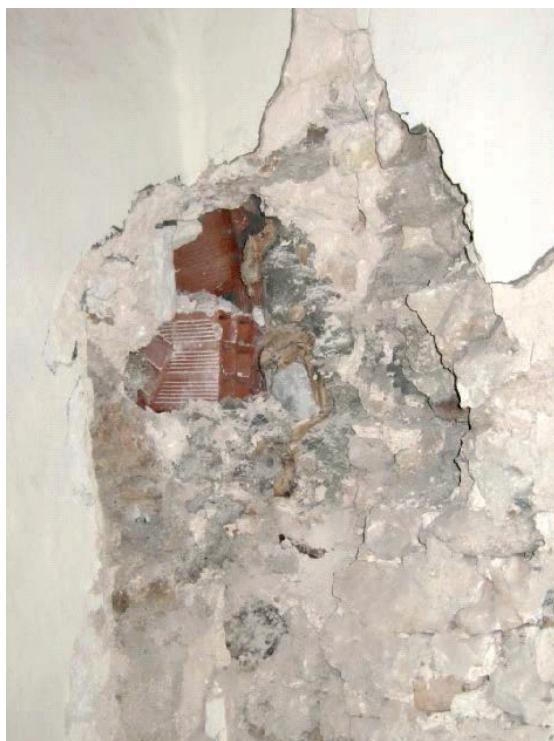
Il s'agit d'une intervention de destruction d'une portion du mur occidental de la salle de prière, juste à la limite de *Bit L'imâm* du côté ouest. Elle vise à créer une ouverture au sein du mur comme ossature pour la nouvelle construction. En effet, cette intervention a créé un tassement différentiel au niveau de la paroi interne, ce qui a causé des fissures obliques tout au long du mur (fig. 15).

Fig. 15. Des fissures obliques au niveau de la paroi interne de la salle de prière.

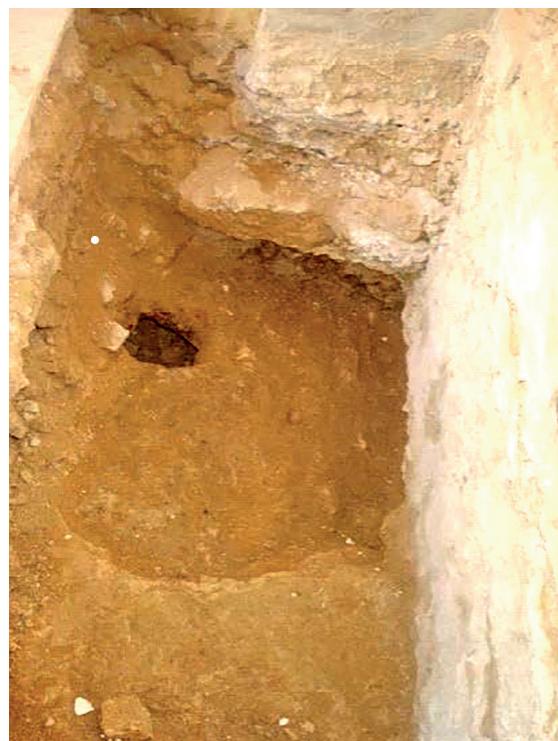
Le cas suivant situé à côté de la porte nord de la salle de prière (fig. 16) :

En effet, la fuite d'eau résulte du bouchage des canaux d'évacuation d'eaux qui font la liaison entre le regard et les citernes. Un sondage a été exécuté aux alentours du regard pour vérifier l'effet des eaux et des infiltrations sur la fondation mais aussi pour éliminer les reliquats et déboucher les canaux. De fait, l'eau a déstabilisé les murs du coté nord - est et nord - ouest de la salle de prière et a causé plusieurs altérations :

Fig. 16. Témoin de l'infiltration d'eau sous le regard.

- éliminer les descentes d'eau pluviale usée.
- introduire des pipettes en plomb pour arrêter l'infiltration des eaux pluviales (Plancher terrasse - conduite encastrée).
- diminuer le nombre des regards afin d'éviter les fuites d'eau souterraine.

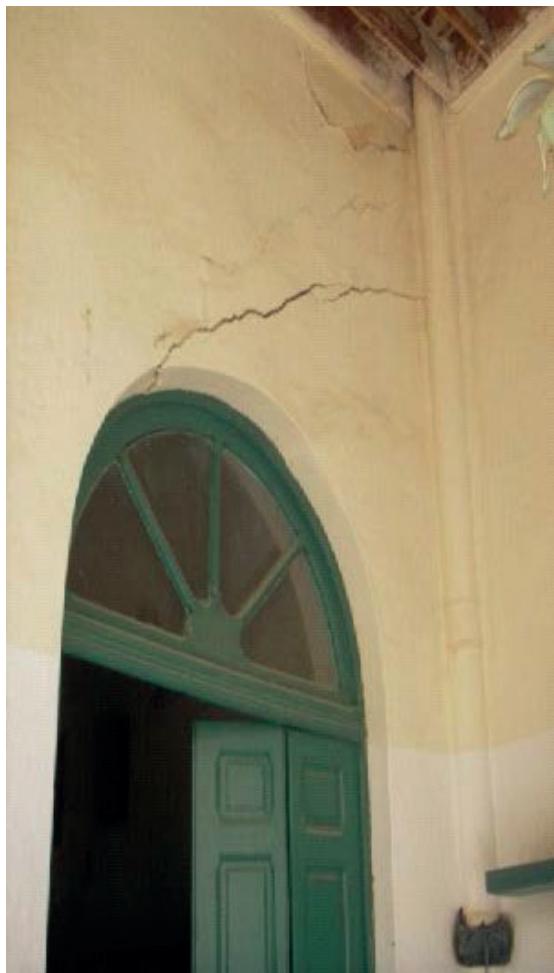
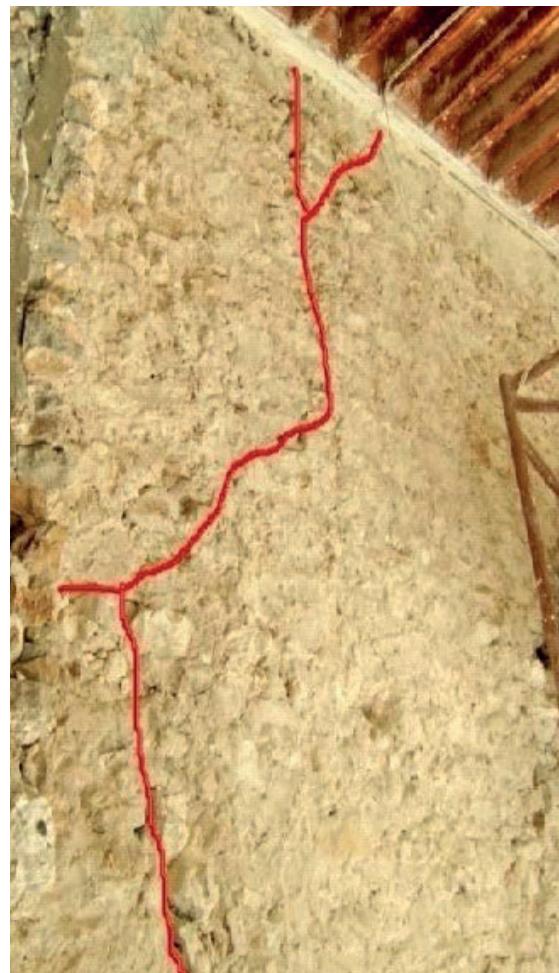
Généralement, le tassement différentiel d'un bâtiment est le résultat soit de la différence de portance du sol dans des parties différentes, soit de l'hétérogénéité de la structure. L'exemple suivant est localisé au nord - ouest de la galerie, juste à côté de la porte septentrionale de la salle de prière. La fuite d'eau a créé un tassement différentiel traduit par la différence de portance du sol dans deux parties différentes :

En effet, cette façade a subi un mouvement au sens vertical (fig. 17 - 18) qui est vérifié par des témoins en plâtre.

Fig. 17. Effet du tassement 1.

Fig. 18. Effet du tassement 2.

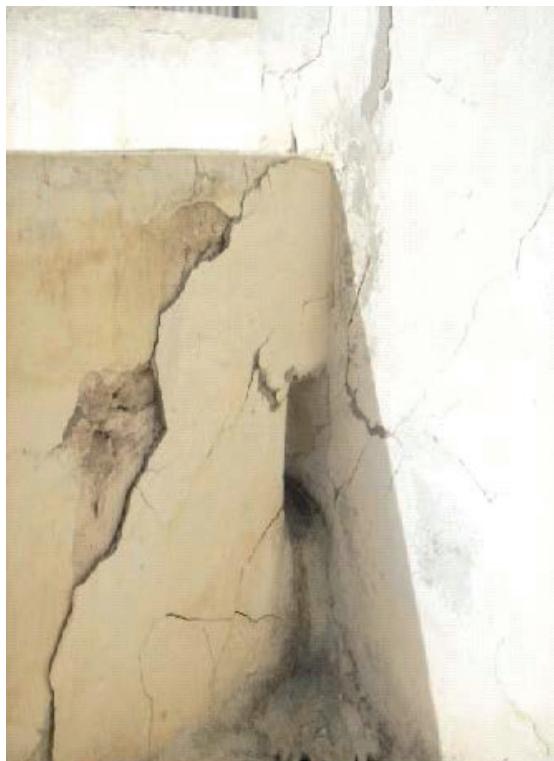
Les fractures (fig. 19) comptent parmi les problèmes structurels les plus fréquents dans les monuments qui se situent dans un tissu urbain. Dans ce contexte, l'action de l'eau est très importante.

Une fracture est localisée au niveau de la toiture de la salle de prière. Cette manifestation est liée directement à la fuite d'eau dérivée du regard à côté de la porte d'entrée de la salle de prière. En effet, la fondation de ce mur a subi un mouvement vertical, par conséquent, le niveau du sol est devenu plus bas et incapable de supporter la charge de la structure.

Fig. 19. Fracture au niveau de l'acrotère et du plancher de terrasse.

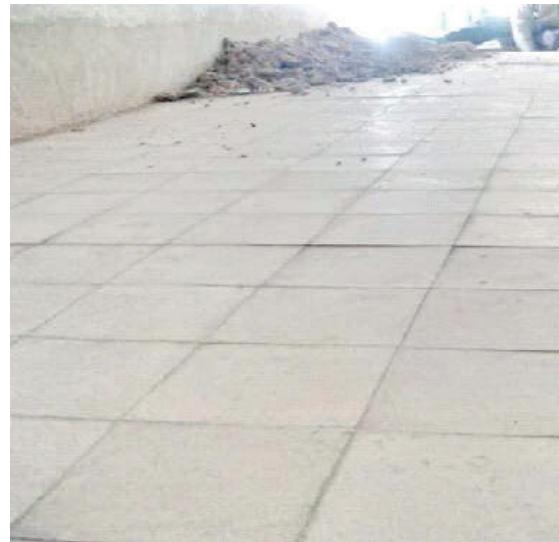
Cet affaissement (fig. 20) est situé au nord de la salle de prière, juste en face de la porte. Dans ce monument, ce type de détérioration est très fréquent. En effet, la fuite d'eau pénètre sous les carreaux de carrelages. Il en résulte une dépression du sol sur l'ensemble de la surface de la zone attaquée.

Fig. 20. Affaissement vertical du sol.

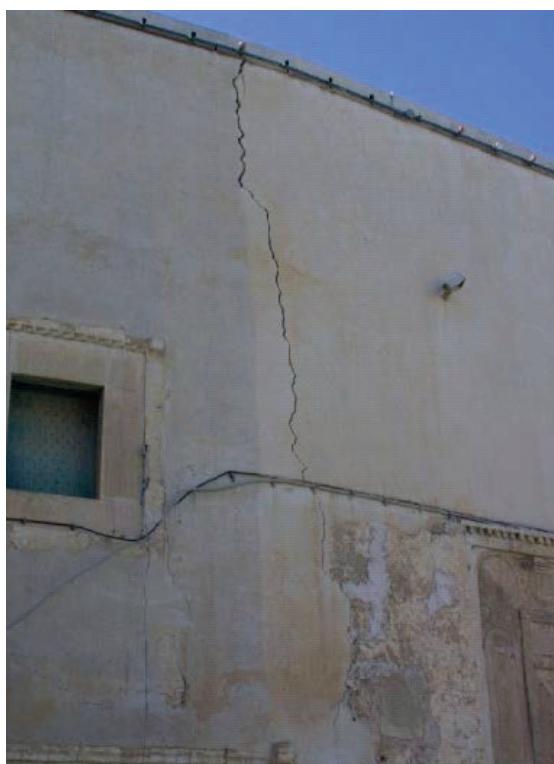
- on relève une fissure au niveau du point d'intersection entre la façade principale de la zaouïa et la maison de Dar el - Marrekchi (fig. 21) : l'absence de liaison entre les deux constructions a contribué à la naissance d'une fissure dressée suivant l'interface de deux bâtiments.

Fig. 21. Fissure verticale.

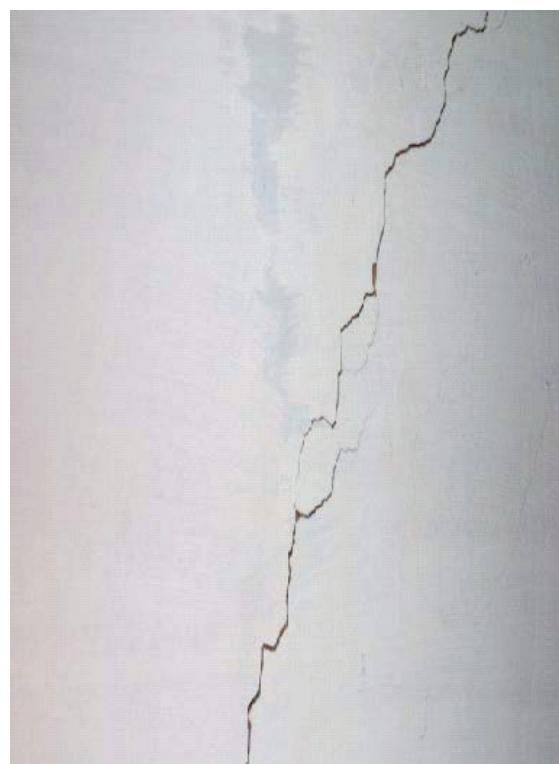
- on observe aussi des fissures obliques (fig. 22) : la première localisée dans une chambre au rez - de - chaussée et la deuxième située au niveau de la porte septentrionale de la salle de prière. Elles résultent de l'affaissement de la fondation.

Fig. 22. Fissure oblique du mur.

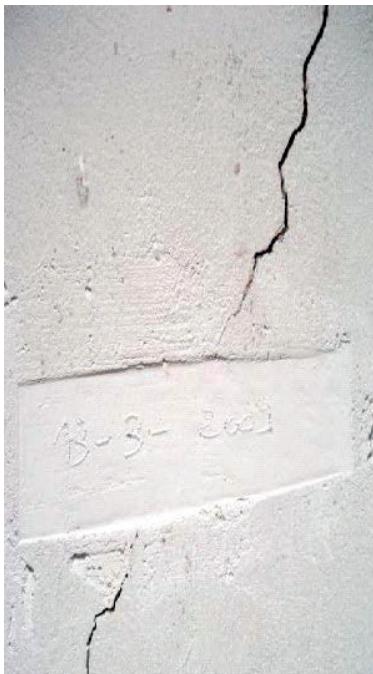
Les témoins sont des sortes d'étiquettes exécutées en plâtre, dressées sur les fissures et fixées à une date bien définie (fig. 23). Ces repères sont contrôlés après un laps de temps (6 mois) pour vérifier la stabilité des fissures.

Fig. 23. Témoins des fissures de la *ghorfa* au rez-de-chaussée.

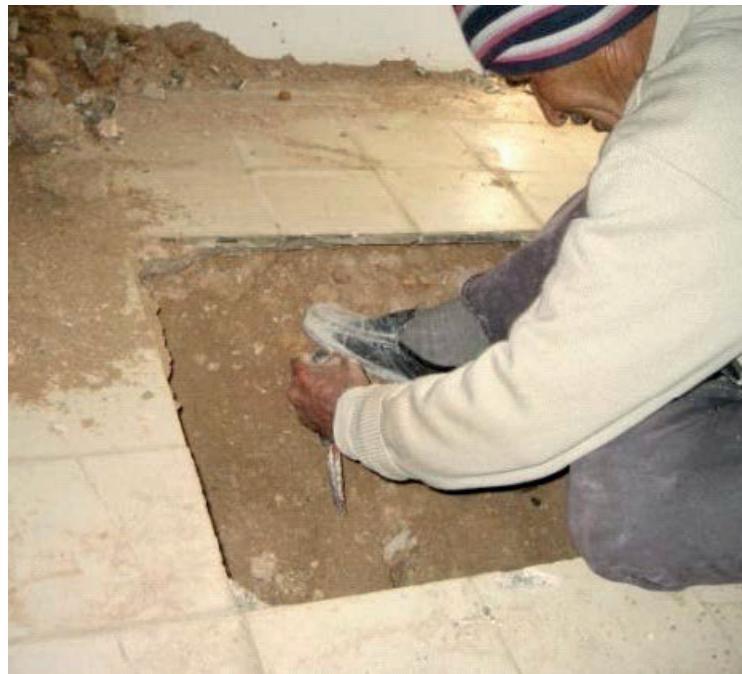
Les sondages sont effectués au niveau du sol de la salle de prière et de celui de la *ghorfa* pour évaluer les causes du gonflement des carreaux de carrelages (fig. 24).

Fig. 24. Sondage dans la salle de prière.

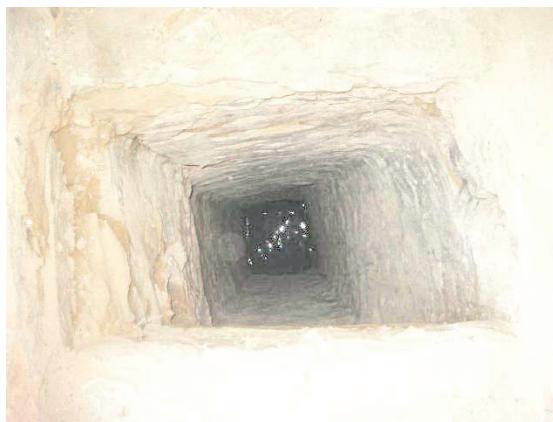
Lors des travaux, on a remarqué que l'eau des citernes était polluée. Un sondage de vérification a été effectué aux seins de ces citernes pour vérifier leur état de conservation. On a exploité une pompe électrique pour aspirer l'eau. Par la suite l'inspection des parois et de la voute d'arête de la citerne 1 (fig. 33) a montré qu'il existait de petites fissures au niveau des parois internes. Il en résulte la pénétration d'eau de la nappe phréatique de plusieurs endroits. Il s'est avéré que la solution technique adéquate la moins coûteuse était de tasser le volume par du sable d'oued.

Fig. 33. Citerne 1 sous l'étage endommagé.

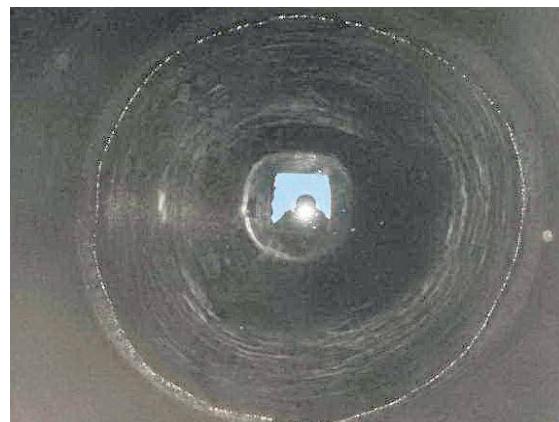
Fig. 34. Citerne au centre de la cour centrale.

Concernant la citerne 2 (fig. 34), on a traité les petites fissures de part et d'autre en injectant un lait de chaux.

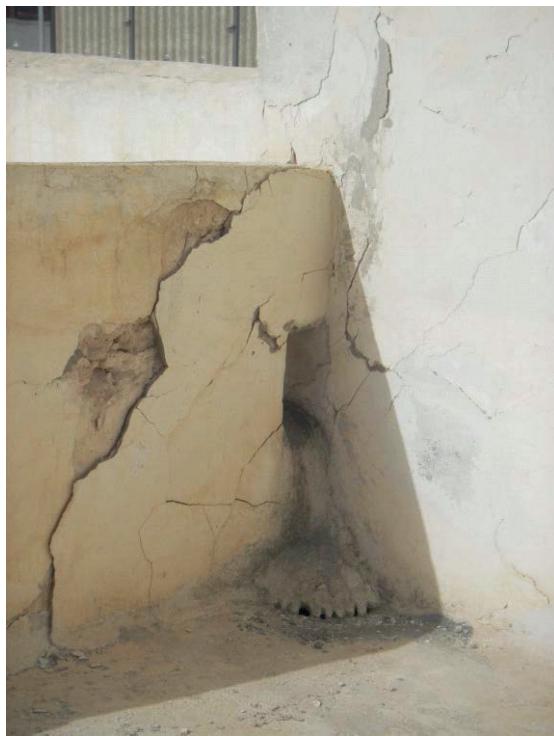
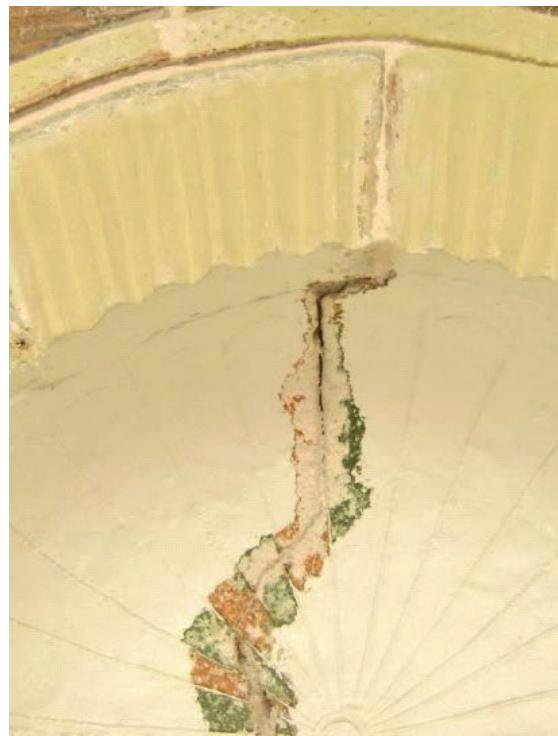
- l'affaissement de la fondation.
- l'humidité provenant d'eau pluviale.
- la faiblesse des matériaux de construction.
- l'incompatibilité des matériaux et de la nouvelle construction par rapport à l'ancienne....

Fig. 40. Fissures au niveau de l'acrotère

Fig. 41. Fissures au niveau du Mihrab extérieur et la descente d'eau pluviale.

- décaper soigneusement l'enduit et la maçonnerie altérée.
- enlever le liant pourri (plâtre, chaux...).
- injecter du lait de chaux à travers les fissures.
- relier la maçonnerie soit par l'emploi de solives en bois type *Ayari* ou olivier ou de grosses pierres de même nature.
- restaurer l'ouverture des fissures en insérant de la pierre locale et du liant à base de chaux hydraulique bien calcinée.

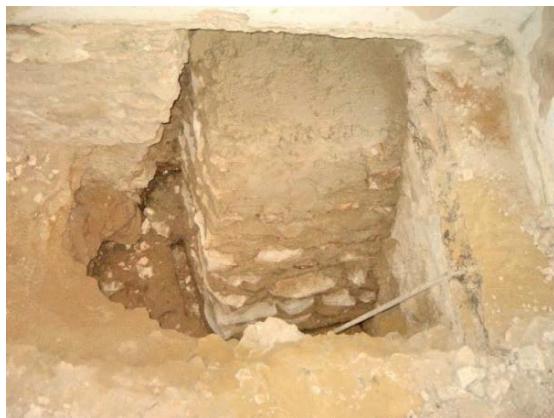
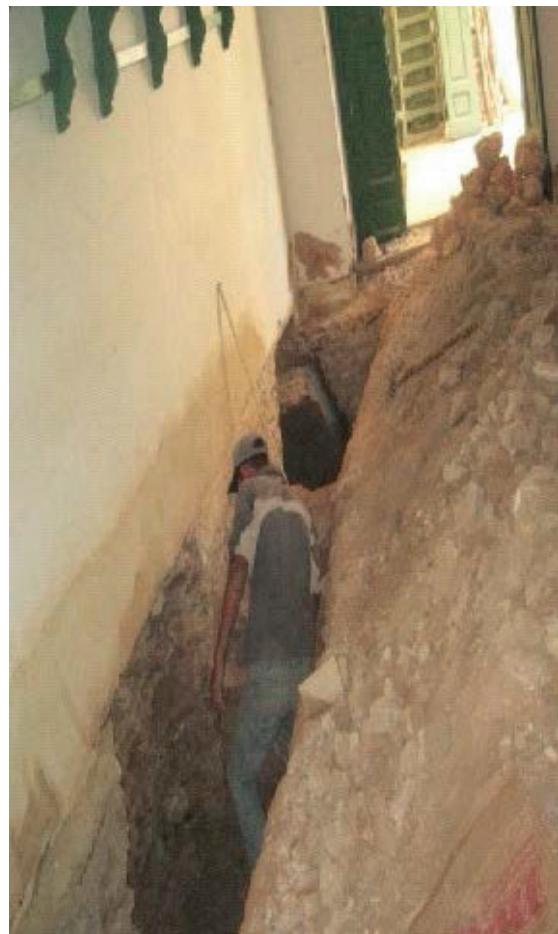
L'inspection et le sondage effectués dans la partie nord de la salle de prière (fig. 42 - 43) ont montré que le sous - sol et le mur limitrophe (côté nord) ont subi une dépression due à une fragilité accompagnée par l'effet de la remontée capillaire et de la fuite d'eau.

Fig. 42-43. Fouille en rigole adjacente à la fondation.

- décapage des carreaux de carrelage.
- adjonction des contreforts.
- consolidation des fondations des murs (nord et ouest) par l'adjonction de contreforts en maçonnerie.
- soulèvement des carreaux de carrelage.
- mise en place d'une couche d'hérisson sur toute la surface de la salle de prière.
- coulage d'une chape de béton.
- remise en place des carreaux de carrelage en abaissant le niveau du sol (environ 8cm) afin de mettre en valeur les bases des colonnes.
