Il teatro romano di *Thignica*. Indagini preliminari e prime ipotesi ricostruttive

Roberto BUSONERA, Ilaria TRIVELLONI

Dipartimento di Architettura, Design, Urbanistica (Università degli Studi di Sassari)

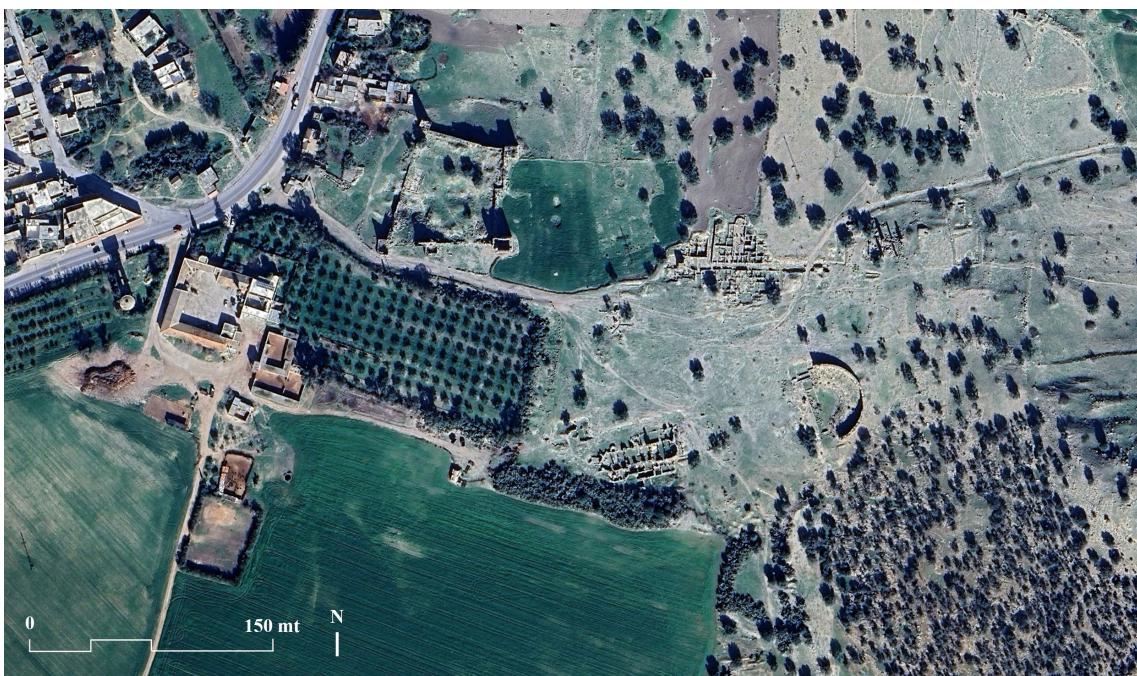
Fig. 1. Inquadramento dell'antica città di *Thignica* (Aïn-Tounga, Tunisia). Sono riconoscibili soprattutto il teatro della città, le terme, il cosiddetto quartiere residenziale ed il forte bizantino, tra i principali monumenti individuati in area urbana. © Google Earth, immagine ripresa il 9 maggio 2025.

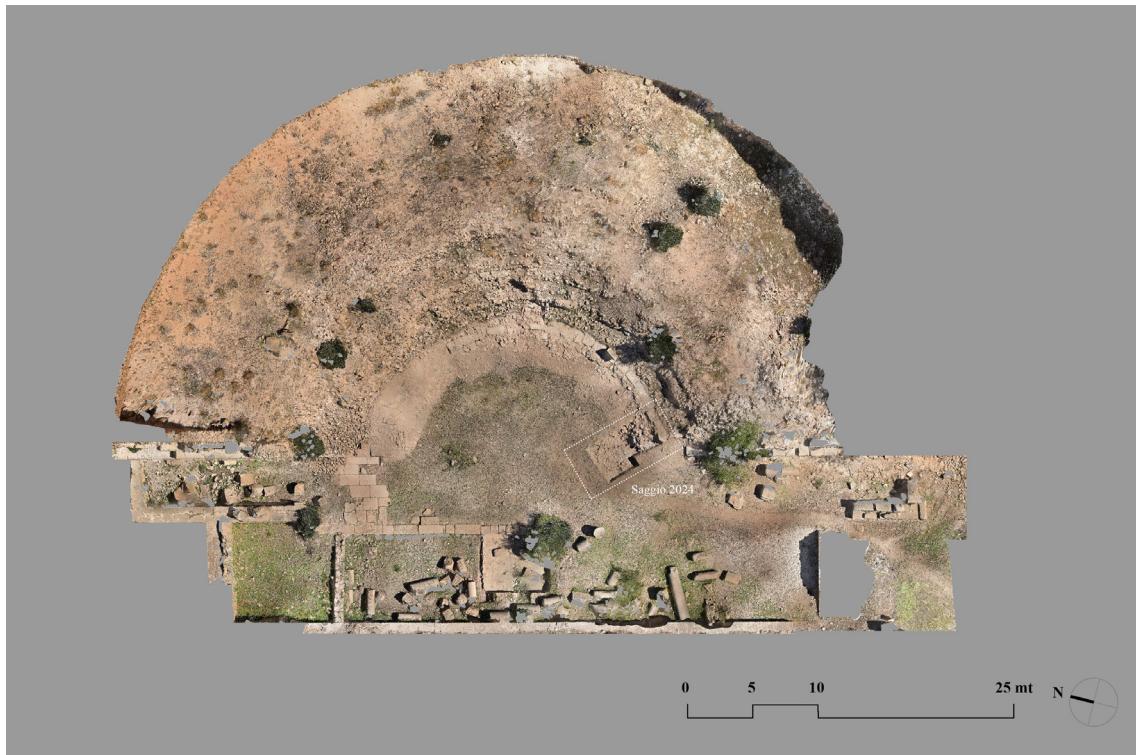
Fig. 2. *Thignica*. Ortomosaico fotografico del teatro romano della città (autore Salvatore Ganga).

Nel quadro delle prime operazioni di analisi e studio del teatro, è stato realizzato un ortomosaico fotografico, relativo alla parte interna dell'edificio (Fig. 2) ed integrato (laddove possibile e necessario) da mirate operazioni manuali eseguite *in situ*, funzionali alla comprensione e registrazione delle dimensioni complessive del monumento⁷. Con riferimento ai blocchi degli *aditus*, la larghezza del complesso corrisponde a circa 52 m, ma è opportuno

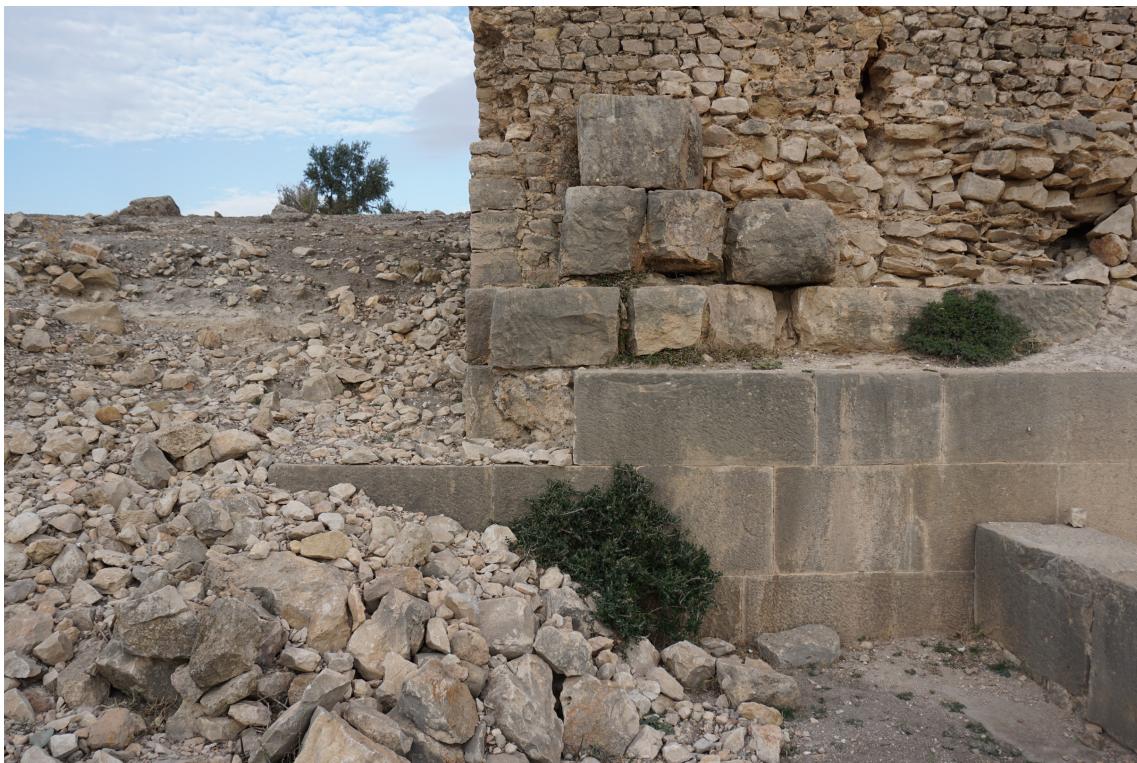
Fig. 3. Particolare del rapporto tra il muro settentrionale dell'*aditus* e quello semicircolare che delimita la cavea.

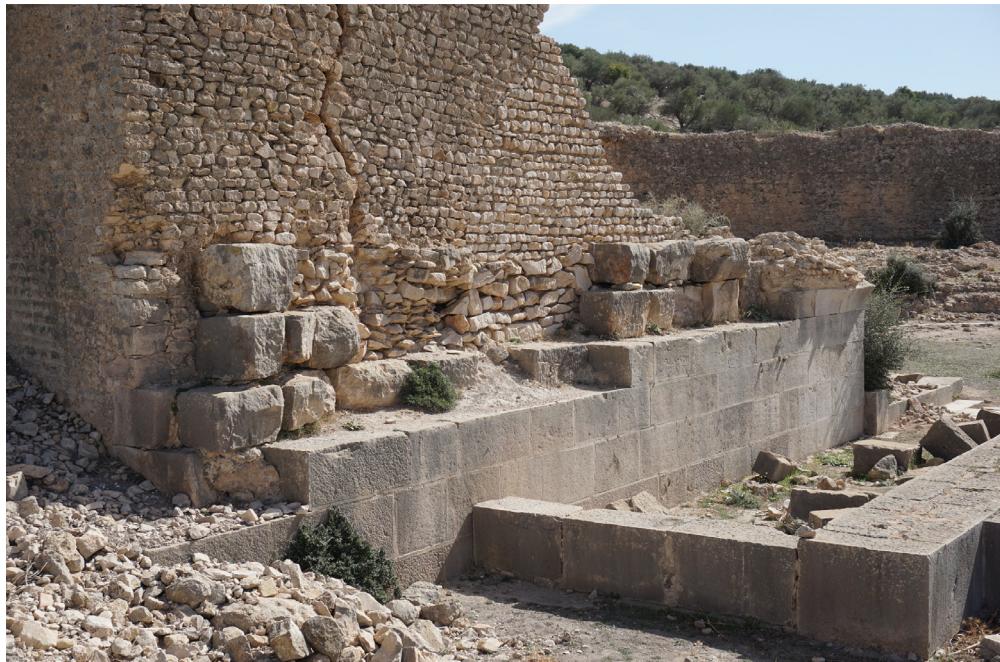
Fig. 4. *Aditus* settentrionale. Particolare del muro in opera quadrata.

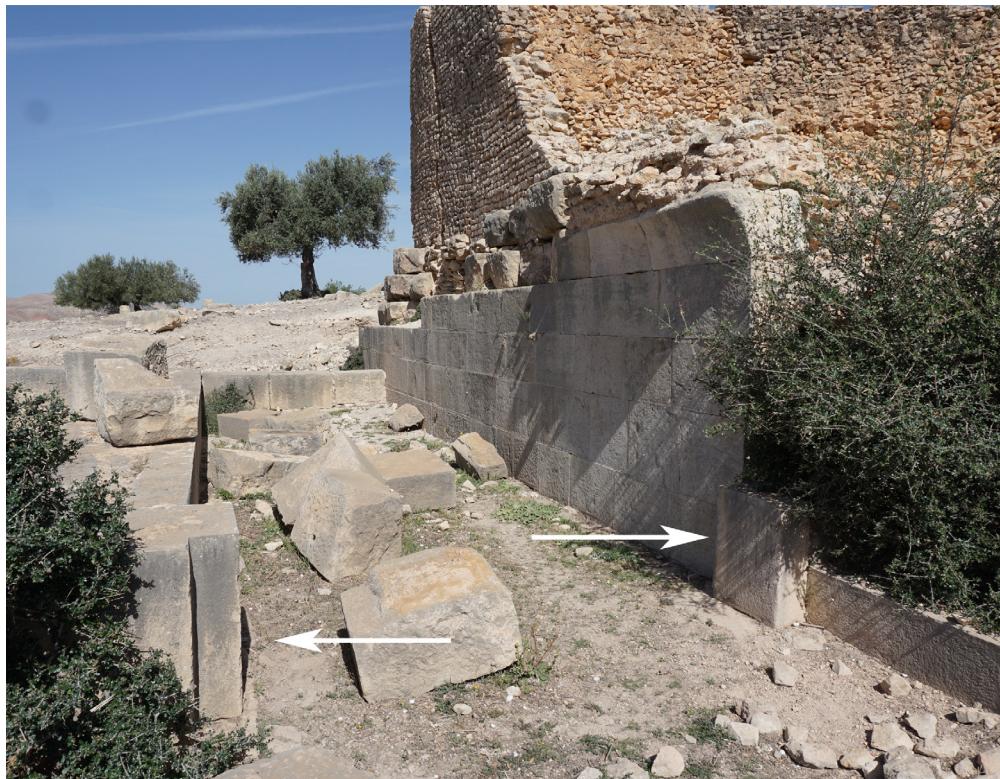
Fig. 5. *Aditus* settentrionale. In primo piano, indicati dalle frecce, i blocchi lavorati per l'accesso all'orchestra.

costante (0,35 m). Ancora in riferimento al corridoio settentrionale di ingresso, è significativa la delimitazione con l'orchestra, indicata da due blocchi lavorati per definire dei profili di accesso (Fig. 5)¹². Sulla parte sommitale del muro, le lavorazioni di altri due blocchi segnalano la presenza di un piano di imposta per una volta in *caementicum* (Fig. 6)¹³.

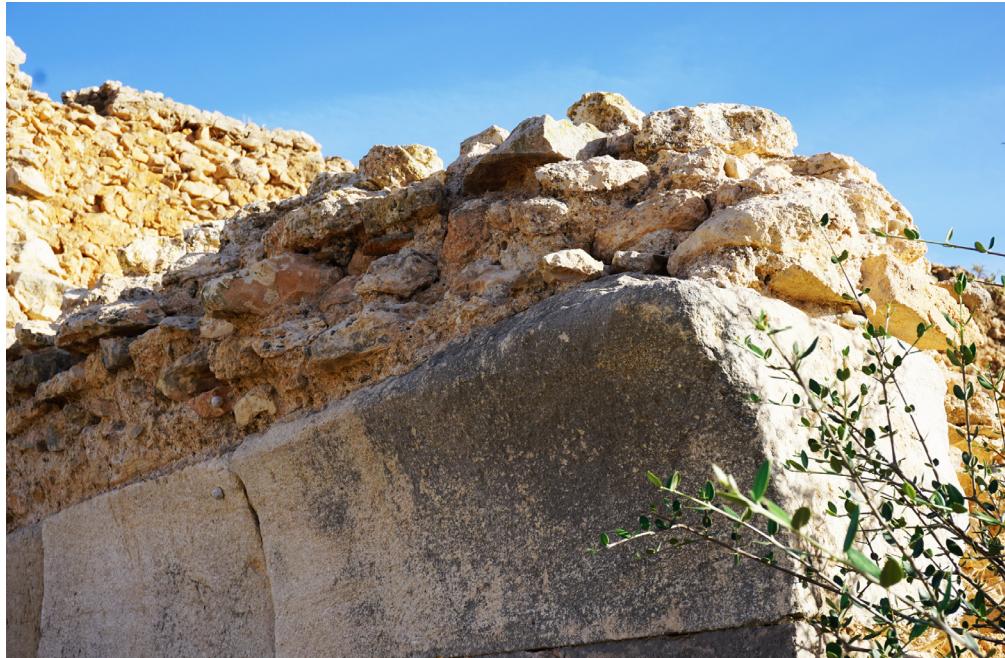
Fig. 6. Particolare del muro in opera quadrata e della lavorazione dei blocchi per il piano di imposta della copertura in *caementicum*.

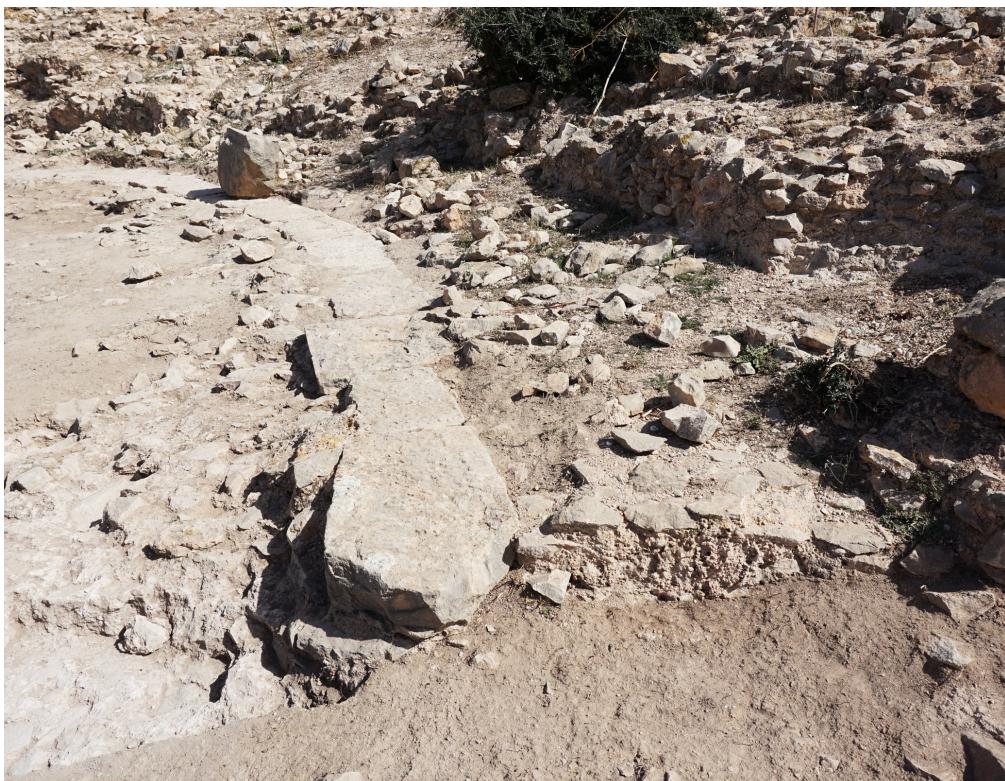
Fig. 7. In primo piano i blocchi in calcare per la delimitazione dell'orchestra. Si percepisce l'andamento semicircolare, che si completa nel settore settentrionale del complesso.

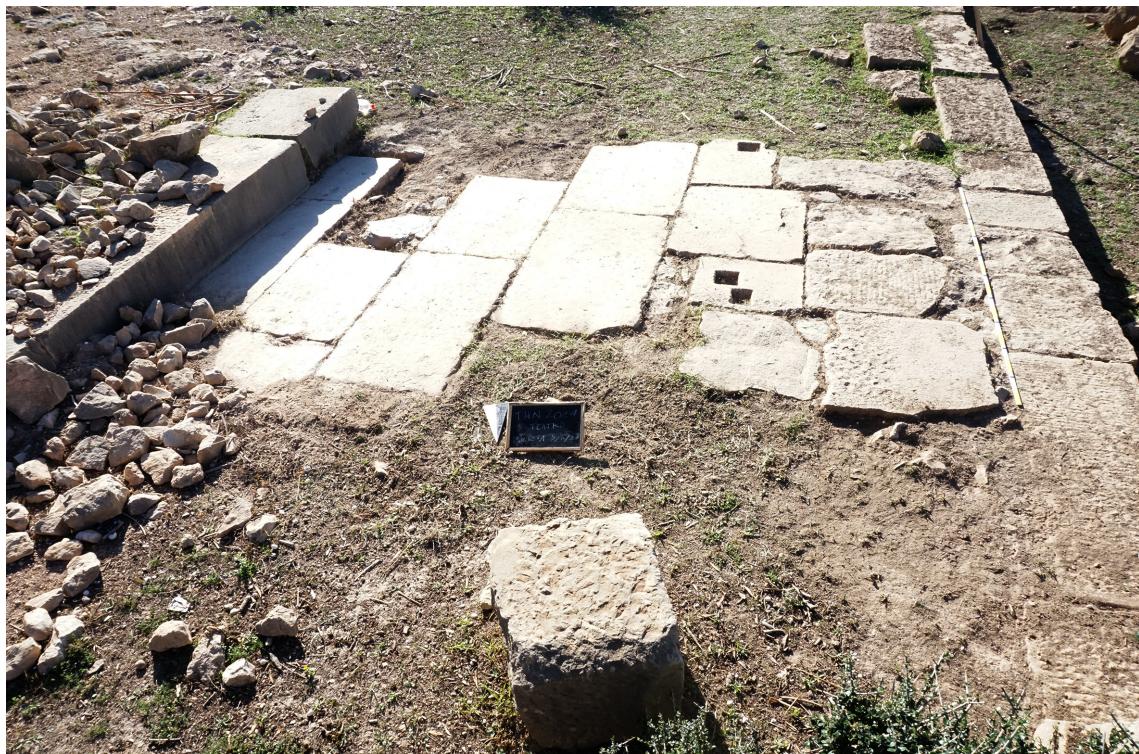
Fig. 8. Lastre della pavimentazione dell'*aditus* settentrionale.

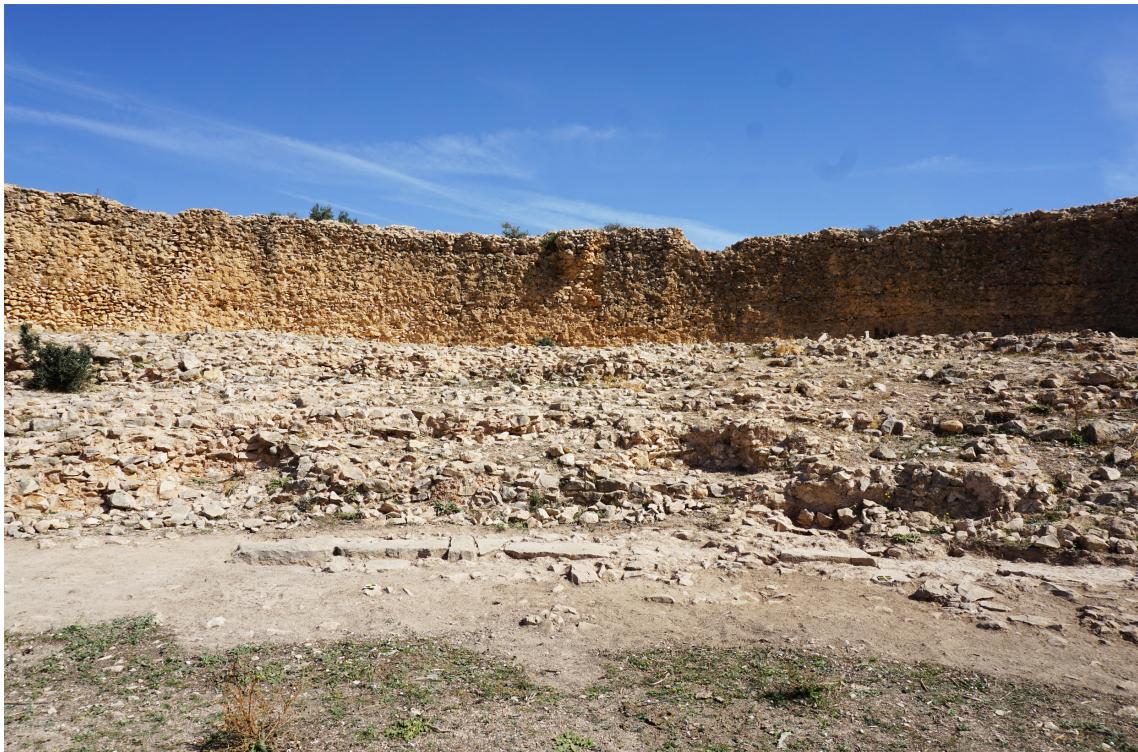
Fig. 9. Veduta generale del conglomerato cementizio dell'*ima cavea*.

zate in passato¹⁷, avrebbero dovuto poggiare le strutture lignee utilizzate per i settori superiori della cavea (si veda ancora la Fig. 9).

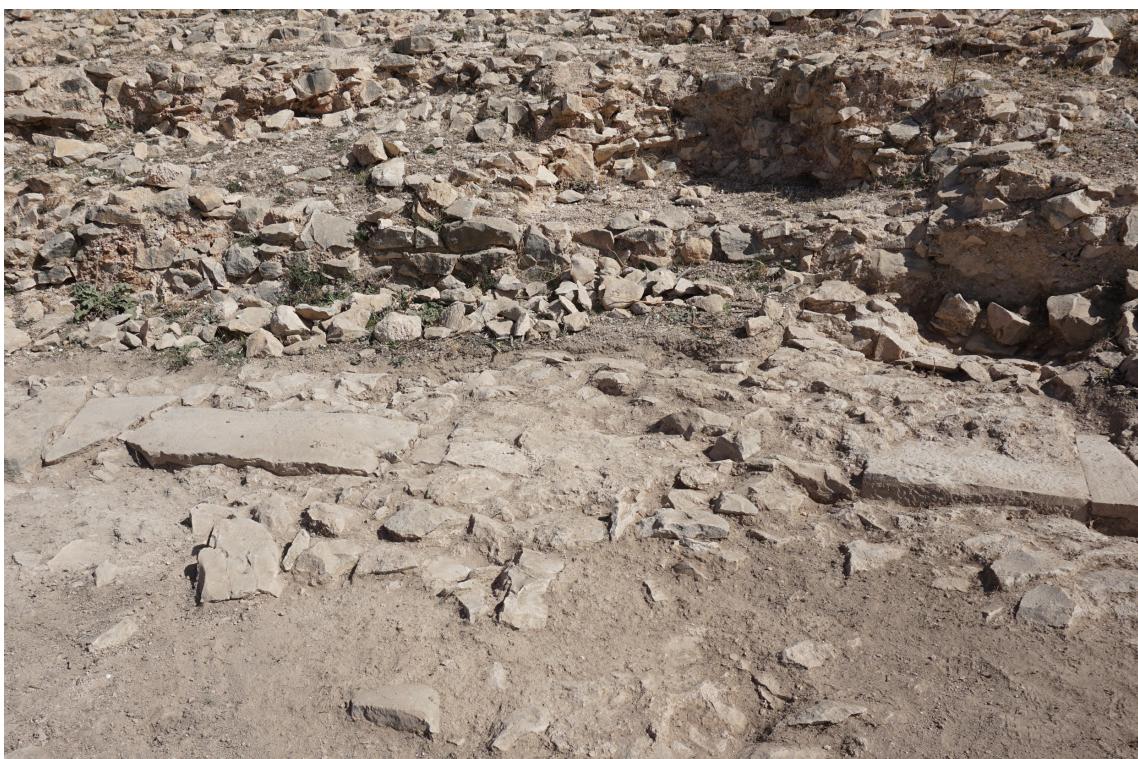
Fig. 10. Particolare della sovrapposizione del cementizio sui blocchi che delimiterebbero il settore dell'orchestra.

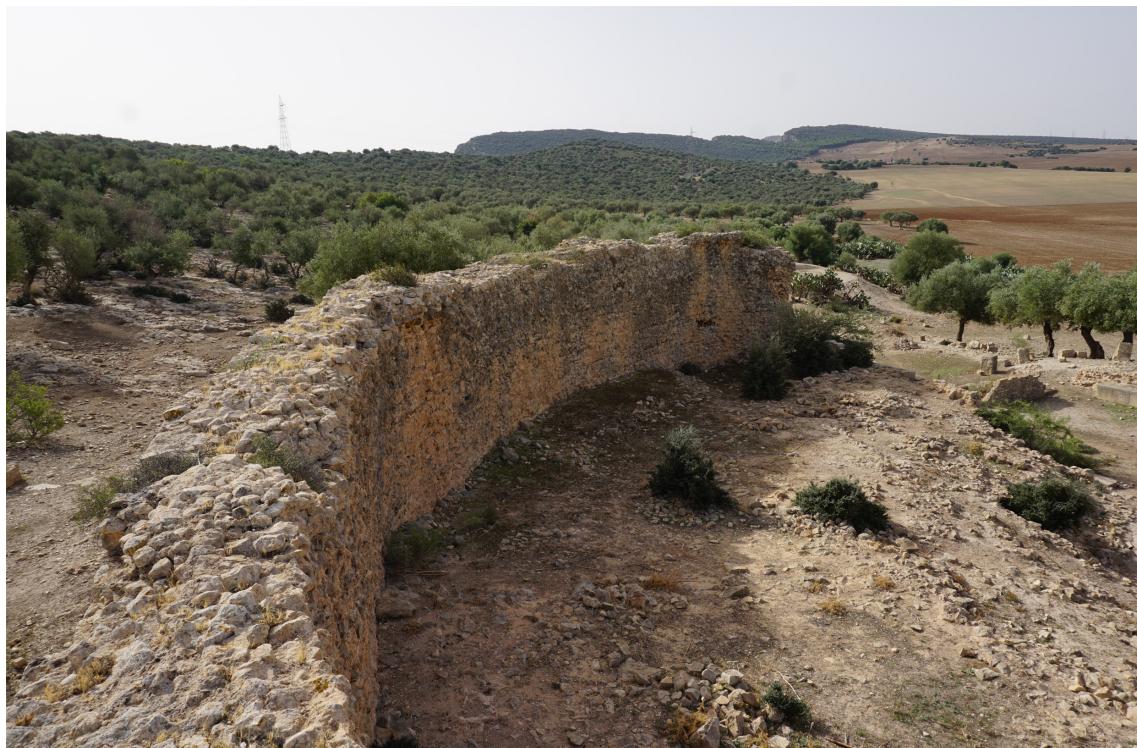
Fig. 11. Veduta generale del settore meridionale del muro semicircolare.

Quanto finora presentato risulta compreso all'interno di un lungo muro semicircolare che descrive l'andamento complessivo del teatro e lo orienta in direzione SW (Fig. 11). Realizzato in pietrame di dimensioni variabili, per uno spessore di poco superiore al metro (circa 1,5 m), mostra caratteristiche peculiari che potrebbero suggerirne identità strutturale e funzione. Se la conformazione del terreno ne rende variabile l'altezza sul versante esterno, arrivando ad un minimo di poco superiore ai 2 m, dall'interno la quota appare stabile intorno ai 4 m, se si fa riferimento al piano livellato della cavea. Emerge la differente lavorazione delle sue facce: sul fronte esterno la superficie del muro è tutto sommato liscia e ben lavorata (Fig. 12)¹⁸; poco omogenea, non rifinita ed apparentemente danneggiata è invece la facciata interna (Fig. 13).

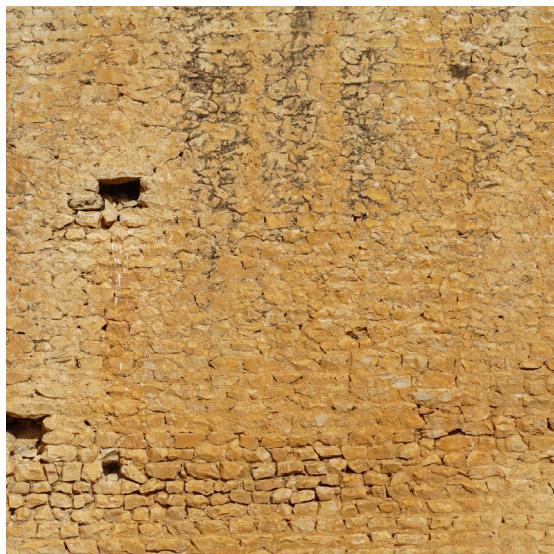
Fig. 12. Particolare del paramento esterno del muro semicircolare.

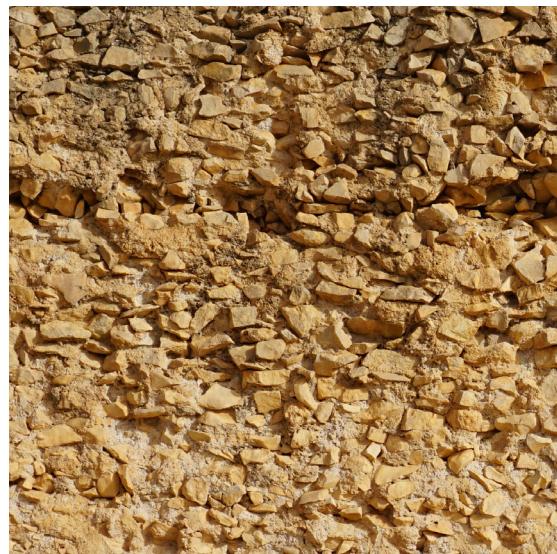
Fig. 13. Particolare del paramento interno del muro semicircolare.

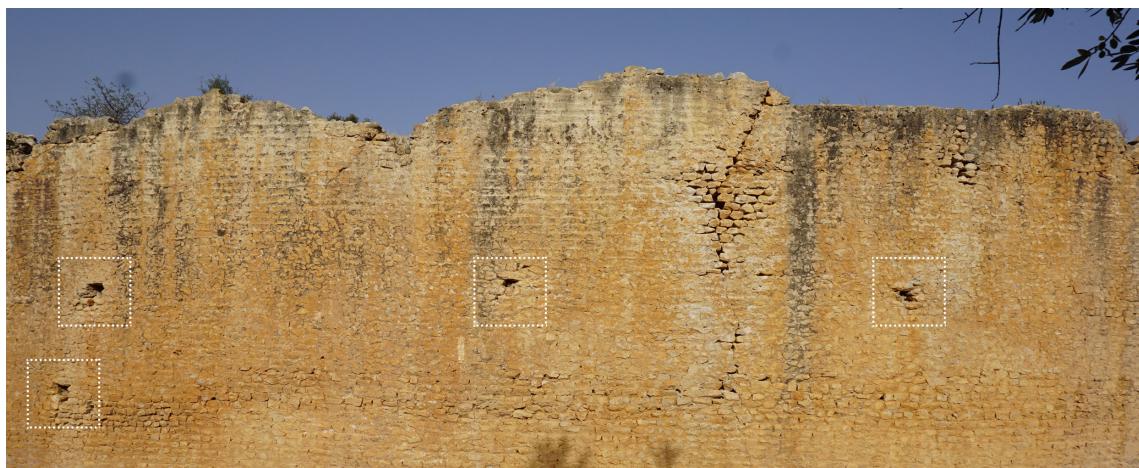
Fig. 14. Veduta del paramento esterno del muro semicircolare (settore meridionale). I quadrati bianchi, in trattéggiato, indicano i fori presenti sulla muratura, probabilmente riconducibili a fori da ponte e tracce di cantiere.

Ancora sul versante esterno sono riconoscibili numerose tracce di fori da ponte (Fig. 14), che tuttavia si presentano distribuite in maniera disomogenea, soprattutto in corrispondenza dei fronti meridionale e settentrionale del complesso, laddove il muro raggiunge altezze considerevoli. Alcune lesioni verticali, apparentemente provocate dalle spinte dovute anche ai dilavamenti del terreno, sono facilmente individuabili lungo il perimetro murario e sembrano seguire un andamento conseguente alle sollecitazioni e caratteristico per le strutture arcuate (Fig. 15). Infine, per quanto ancora è possibile riconoscere sul paramento esterno del muro semicircolare, può essere opportuno segnalare una evidente fase di riutilizzo del fronte settentrionale della muratura. È riconoscibile una profonda scanalatura (apparentemente relativa all'imposta di un solaio ligneo) ed i segni di una copertura a doppia falda spiovente, al di sotto della quale vi è forse l'alloggio per la testa della trave di colmo. In corrispondenza del piano

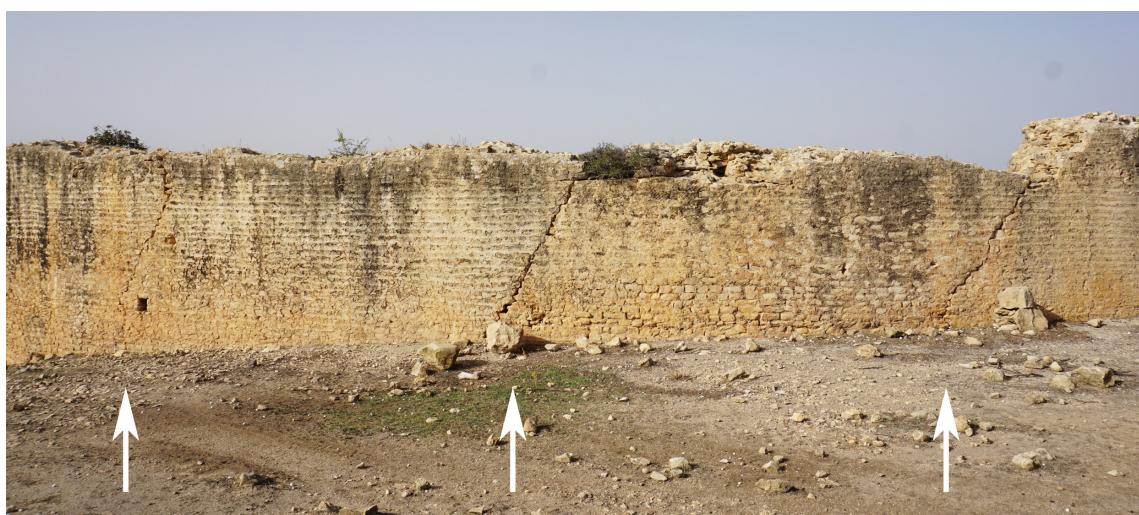
Fig. 15. Le frecce indicano tre apparenti lesioni. Quelle dell'immagine sono solo alcune delle manifestazioni che caratterizzano il paramento esterno del muro semicircolare.

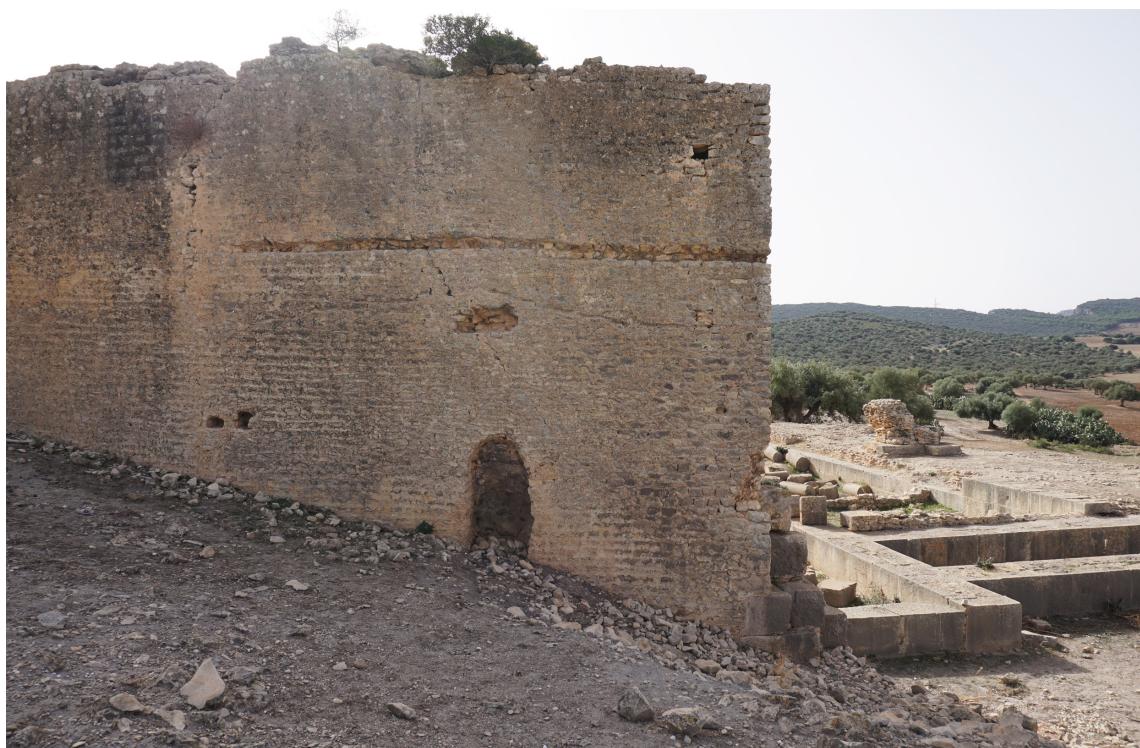
Fig. 16. Settore settentrionale del teatro. Tracce di riutilizzo della muratura e rifunzionalizzazione di parte della struttura.

del terreno, una nicchia arcuata con evidenti tracce da fuoco: è possibile ipotizzare che tale fase di riuso possa essere ricondotta all'utilizzo della muratura del teatro per la realizzazione di un ricovero per le greggi (Fig. 16).

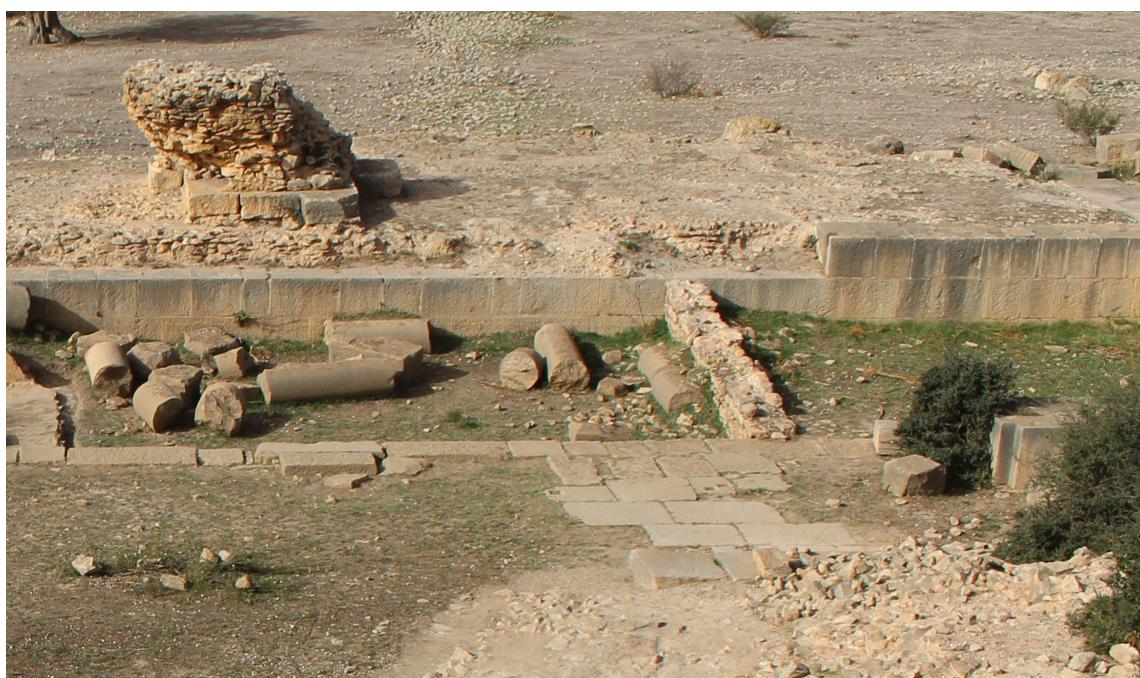
Fig. 17. Veduta del muro in opera quadrata a sostegno delle strutture sceniche.

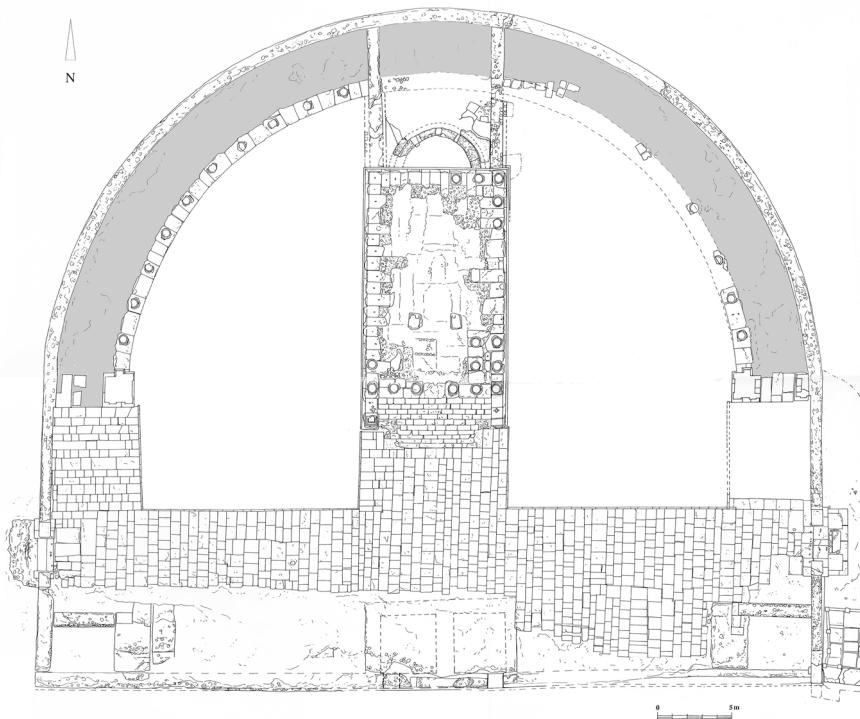
Fig. 19. Il santuario di *Caelestis* a *Thugga* (da Golvin, Khanoussi (2005)). In evidenza, in grigio, il recinto semicircolare che racchiude il tempio ancora oggi (elaborazione degli Autori).

semicircolare corrispondeva nella sua funzione al recinto che racchiude ancora oggi il tempio di *Caelestis* nell'area archeologica di *Thugga* (Fig. 19). Ai fini del discorso è interessante sottolineare che, nel descrivere il muro di recinzione semicircolare, sempre Cagnat e Saladin, riportano la nota che esso si conservava per 4-6 m di altezza, misure che all'incirca corrispondono a quelle riscontrabili ancora oggi. Vere e proprie attività di scavo furono effettuate solo a partire dall'ultimo decennio del XIX secolo: furono eseguiti sondaggi per rintracciare le fondamenta della struttura ma senza successo²⁷, lasciando ancora dubbi sulla funzione dell'edificio²⁸. In occasione dei successivi scavi di J. Carcopino agli inizi del '900 fu possibile intercettare diversi elementi ancora oggi visibili. Innanzitutto è da segnalare il rinvenimento di un *massif de maçonnerie* vale a dire un grosso elemento di conglomerato che doveva costituire verosimilmente parte della scena (Fig. 20). Per quanto riguarda la cavea, le indicazioni fornite dal Carcopino sugli scavi del 1894 suggeriscono che già allora venne intercettato il conglomerato cementizio che costituisce il sostegno dei primi filari delle gradinate. Egli, infatti, riporta che “*si on a pratiqué des sondages [...] on les a faits à l'intérieur de l'enceinte, non pas dans une terre rapportée ou de complément, mais dans un blocage grossier et résistant qui, sans doute, était destiné à supporter un pavement plus précieux : ce blocage est encore aujourd'hui à découvert*”²⁹.

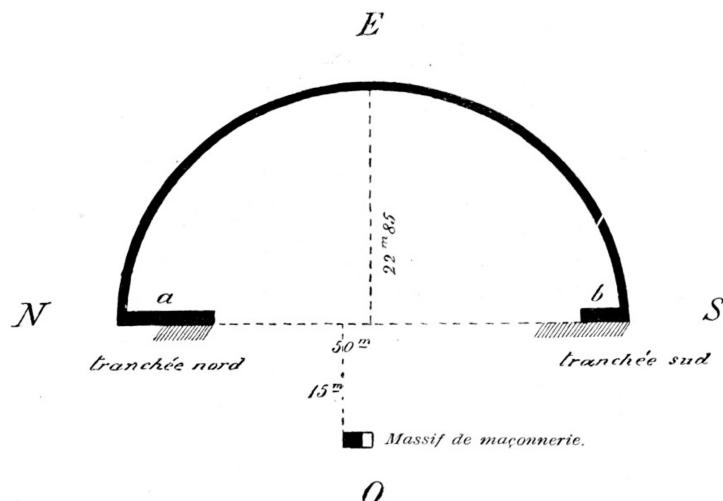
Fig. 20. Ricostruzione dei resti del teatro di *Thignica*, con segnalazione delle trincee scavate da Carcopino (1907).

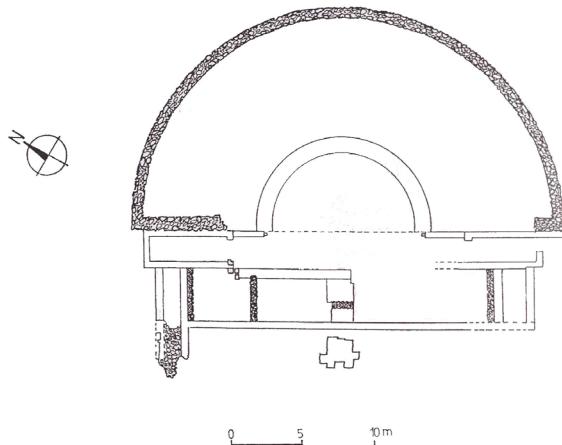
Fig. 21. Proposta ricostruttiva del teatro di *Thignica* secondo Ben Hassen (2006).

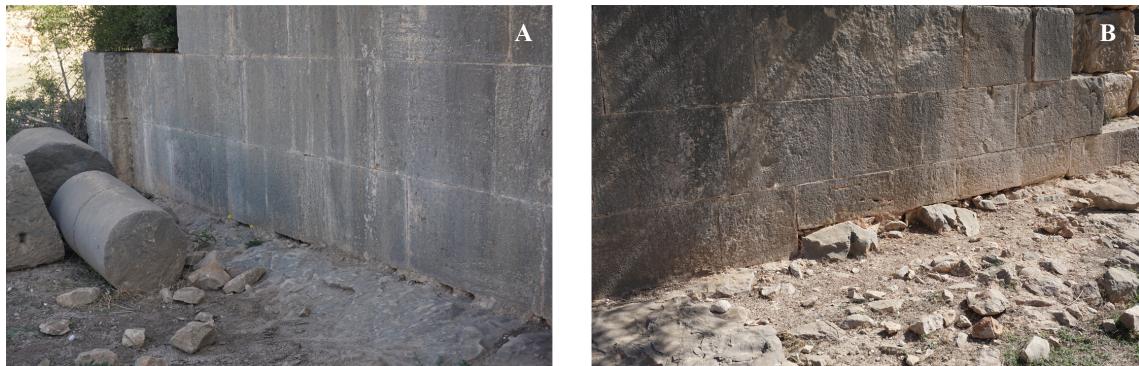
Fig. 22. Adeguamento delle murature dell'*aditus* settentrionale (A) e meridionale (B) agli affioramenti rocciosi del terreno.

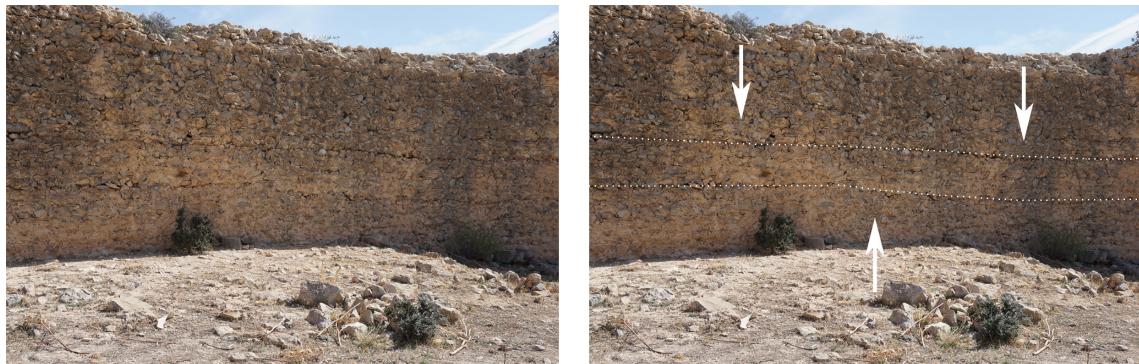
Fig. 23. Sviluppo costruttivo del muro semicircolare del teatro, apparentemente interpretabile dall'analisi della sua facciata interna, dove sono evidenti i giunti orizzontali che sembrano segnalare una realizzazione per fasce orizzontali sovrapposte.

e di garantire al muro semicircolare la necessaria contropinta per resistere alle sollecitazioni provenienti dal terreno⁴⁷. Potrebbe non essere azzardato ipotizzare che i segni di fasce orizzontali, già citati e visibili in corrispondenza del paramento interno, possano riferirsi a più fasi di stesura del terreno, contestuali a quelle di edificazione del muro (Fig. 23)⁴⁸.

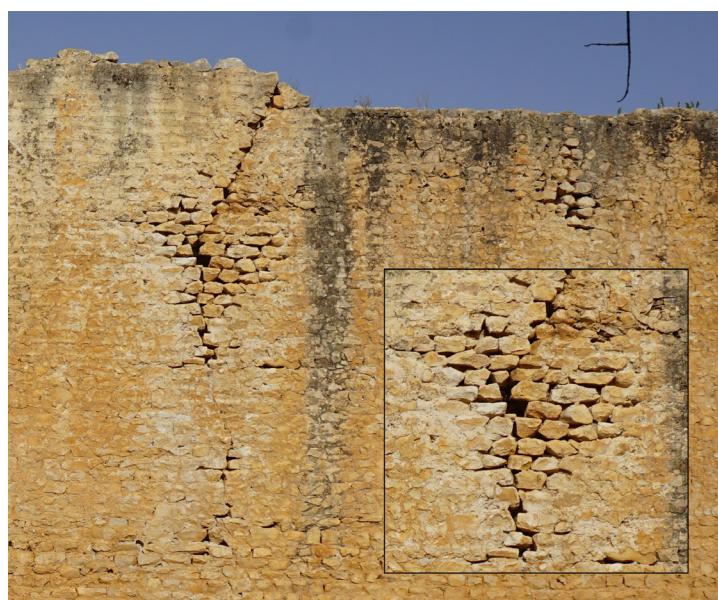
Fig. 24. Settore meridionale del muro semicircolare. La traccia individuata suggerisce un giunto murario, probabilmente riconducibile alle fasi di costruzione del muro.

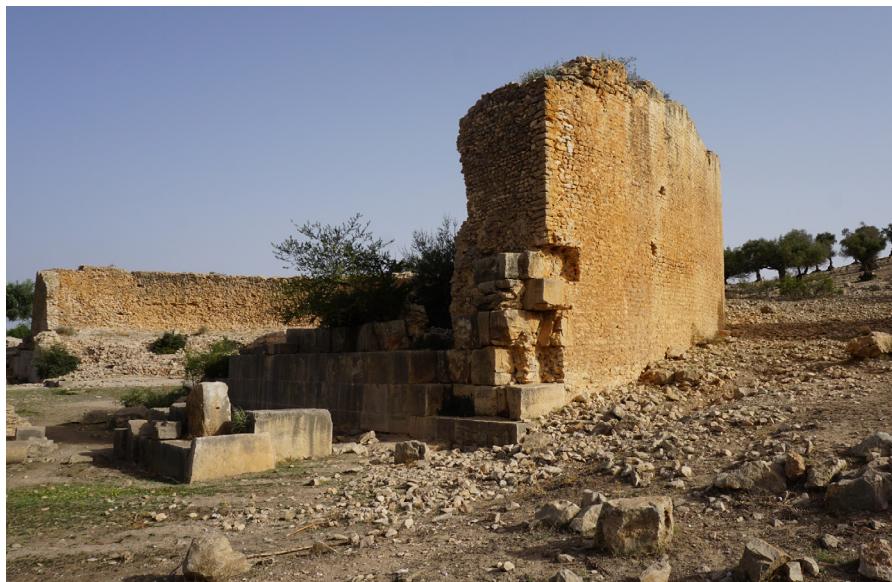
Fig. 25. Angolo meridionale muro semianulare. Sono evidenti le tracce in negativo dei blocchi riconducibili alla muratura dell'*aditus*.

il caso di *Thignica*, ma da sola, la struttura qui analizzata non appare in grado di resistere alle spinte provenienti dalla collina, come emerge dalla profonda lesione in corrispondenza del paramento murario che completa il muro semianulare sul versante settentrionale (Fig. 18): pur trattandosi di un intervento tutto sommato recente e di consolidamento dell'esistente, è chiara la precarietà statica di una struttura eccessivamente sollecitata. Probabilmente, a tale esigenza si deve la tecnica costruttiva dei due *aditus*, la cui massa muraria sembra poter assorbire (e disperdere) le spinte trasmesse dal corpo semicircolare⁴³. Il rapporto tra i due elementi architettonici è evidente in corrispondenza dell'ingresso meridionale, in cui sono riconoscibili le impronte in negativo dei blocchi caduti o estratti (Fig. 25).

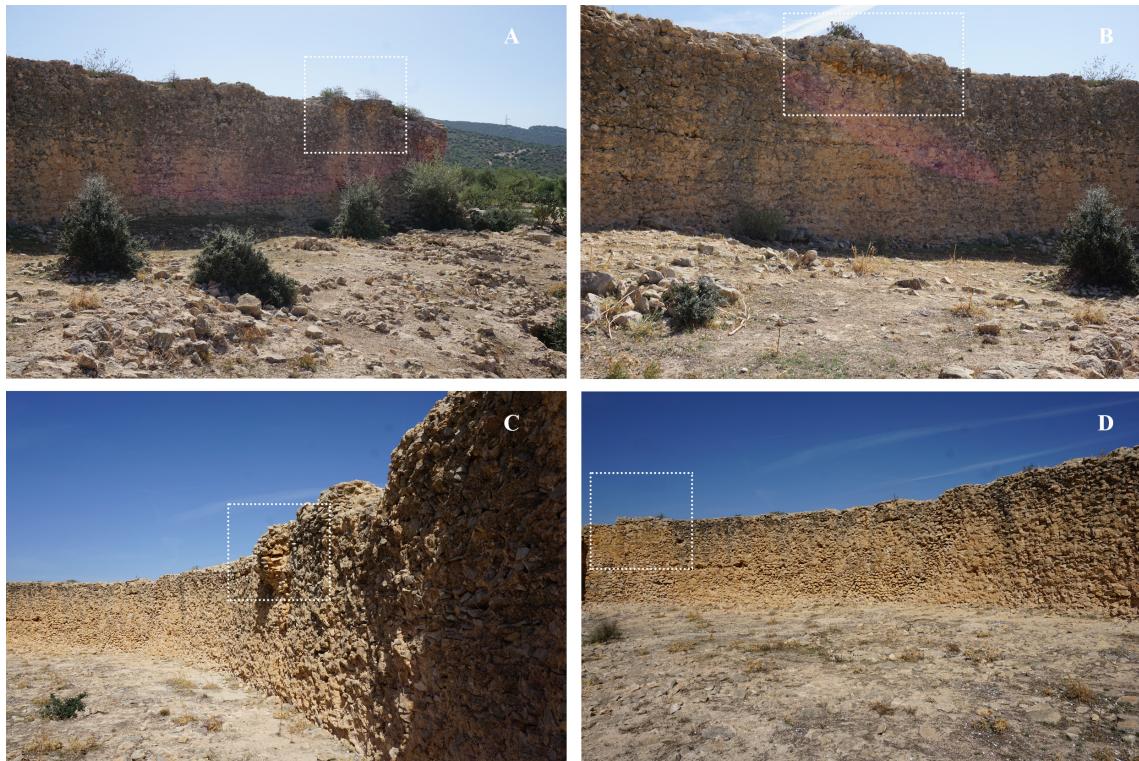
Fig. 26. Lungo il muro semianulare, sono individuate alcune delle tracce di strutture ammorate alla facciata interna del muro.

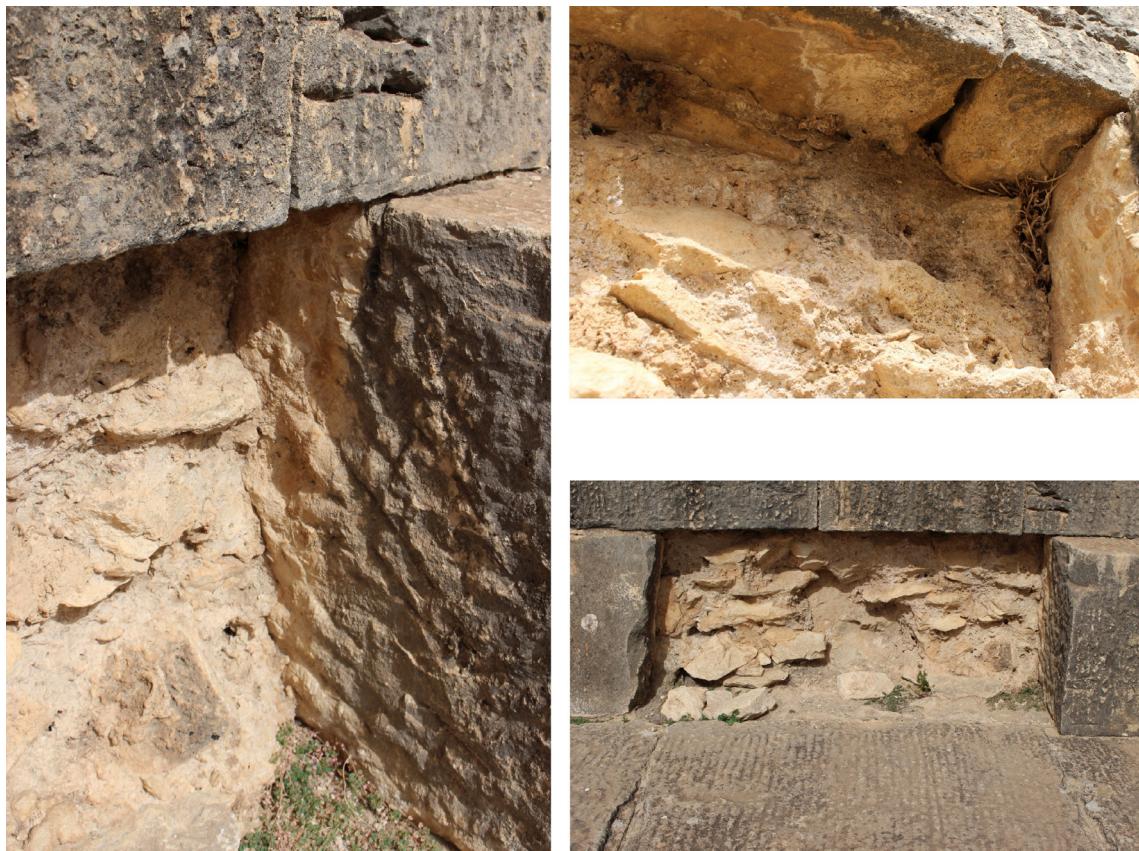
Fig. 27. Teatro di *Thugga*. In evidenza gli elementi lapidei che costituiscono i gradini, solidamente integrati nel cementizio.

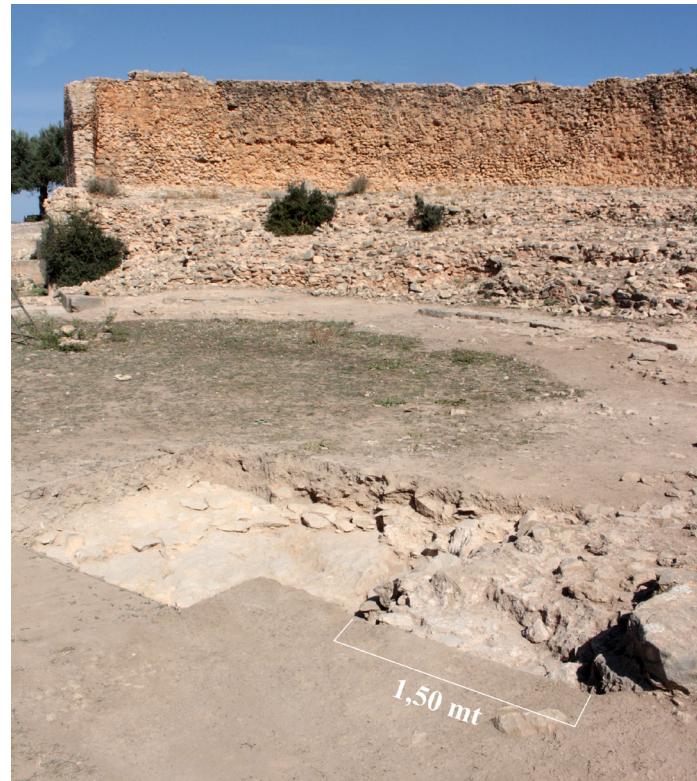
Fig. 28. Saggio di scavo effettuato nel settore meridionale del teatro tra la fine della cavea e l'orchestra. In evidenza il cementizio, profondo circa 1,50 m verso il centro dell'orchestra, intercettato oltre il filare di blocchi in calcare.

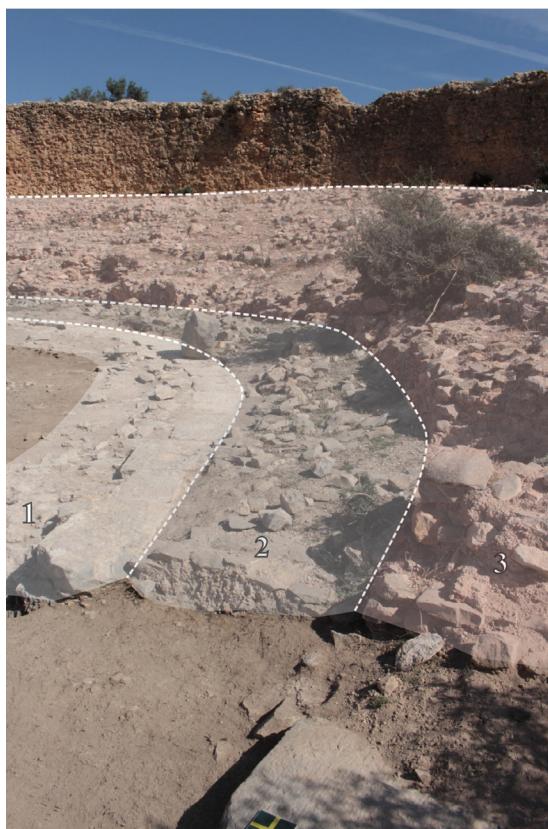
Fig. 29. Ipotesi sulla suddivisione della cavea del teatro di *Thignica* (a sinistra) a partire dal confronto con il teatro di *Bulla Regia* (a destra, foto da Ksouri (2012)). I numeri indicano: 1. *proedria*; 2. *praetinctio*; 3. *gradinate*.

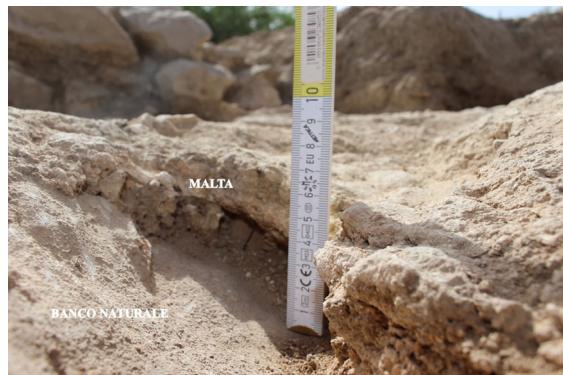
Fig. 30. Strato di malta gettato sulla roccia affiorante per uniformare e regolarizzare il banco naturale.

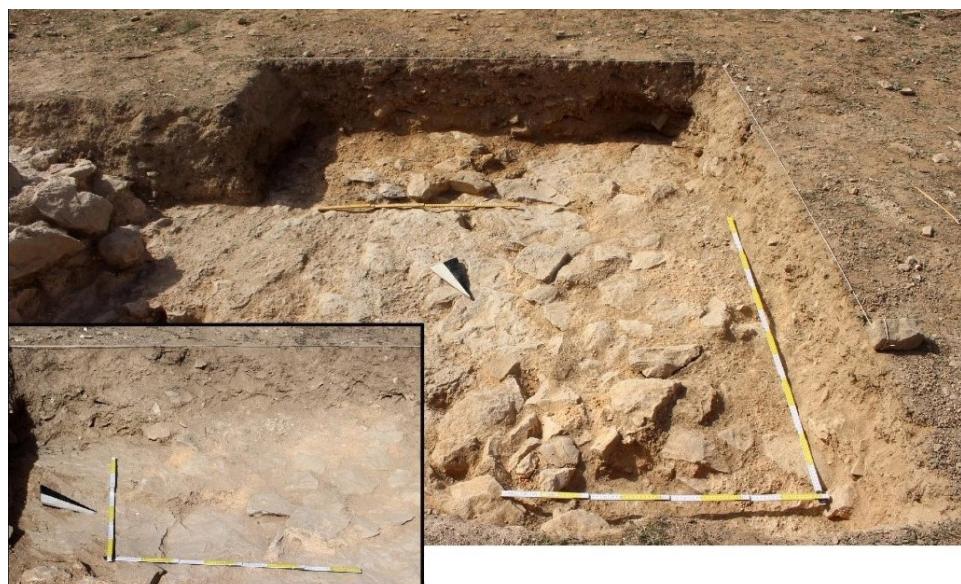
Fig. 31. Sistema funzionale a livellare un piano, probabilmente destinato a ospitare le lastre della pavimentazione dell'orchestra, realizzato con malta particolarmente friabile e pietre di varie dimensioni allettate.

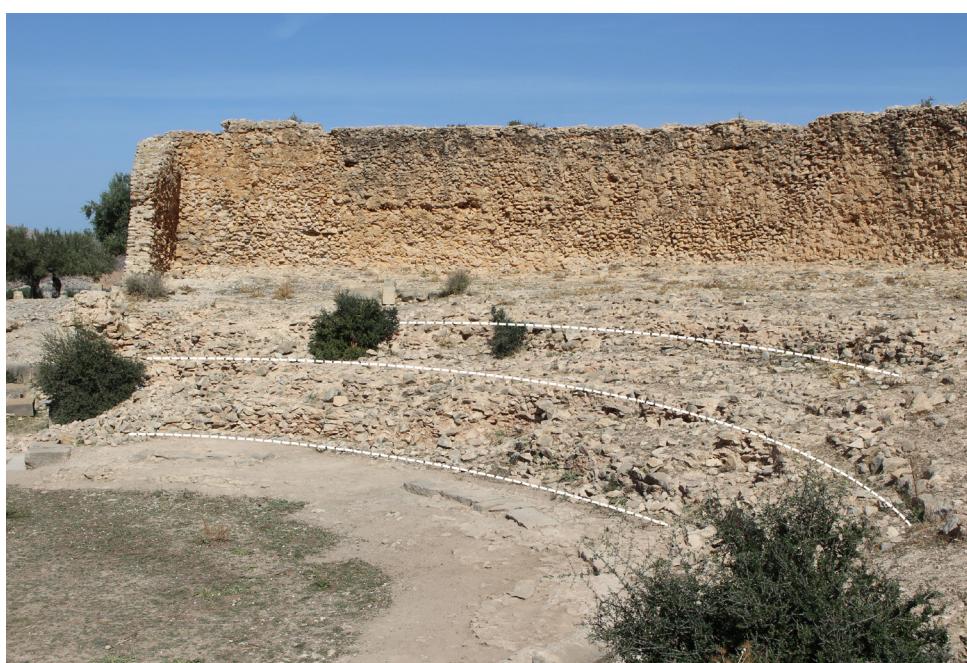
Fig. 32. Cavea del teatro di *Thignica*. In tratteggio bianco, i segni dei filari delle gradinate.
