Il teatro romano di *Thignica*. Indagini preliminari e prime ipotesi ricostruttive

Roberto BUSONERA, Ilaria TRIVELLONI

Dipartimento di Architettura, Design, Urbanistica (Università degli Studi di Sassari)

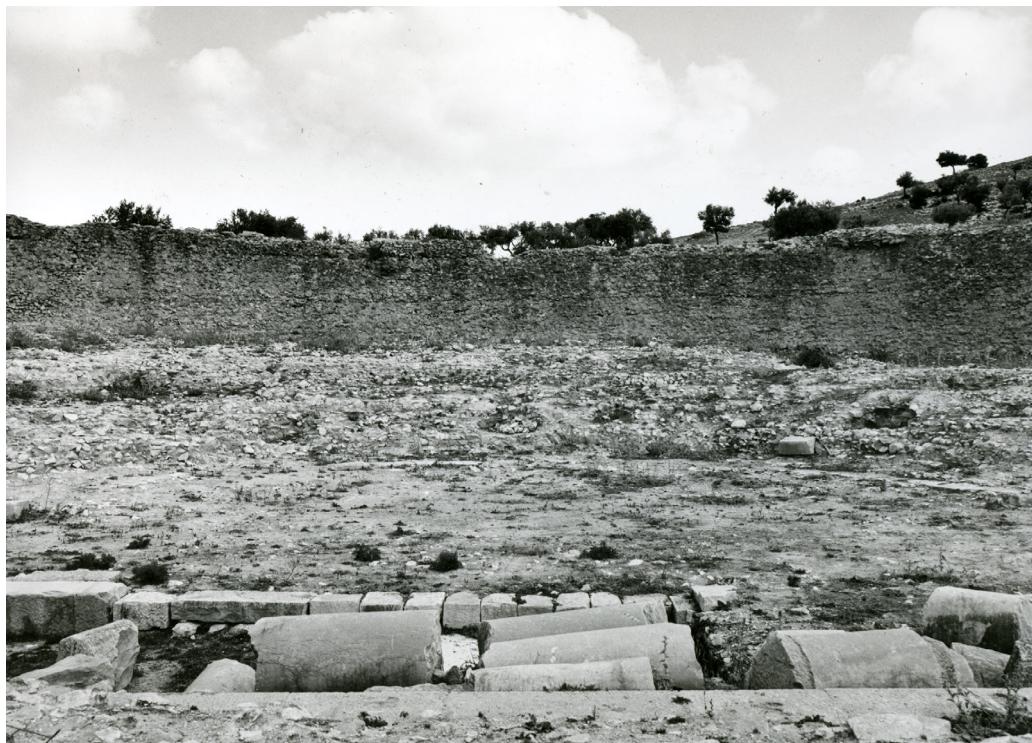
Fig. 33. Foto del teatro di *Thignica* risalente al 1977 (R. Einaudi). In primo piano i resti dell'orchestra e della cavea liberi da vegetazione. Gentile concessione dell'*American Academy in Rome*, Photographic Archive, No 18602, FU.Tunisia. AinTouna. TEA.2 (autorizzazione concessa in data 6/5/2025).
