San Teodoro di San Vero Congius (Oristano): note storiche e interventi di restauro

COSTANZO MANAI

Abstract: This essay discusses the restoration work carried out on the church of San Teodoro, a small, cruciform monument with a dome at the intersection of the arms and no apses. Located in the municipality of San Vero Congius, it is now administratively owned by the Municipality of Simaxis in the province of Oristano. The building was discovered in ruins and subject of study since the 1960s. This essay will retrace the events surrounding the church's restoration, as revealed by an examination of archival documentation.

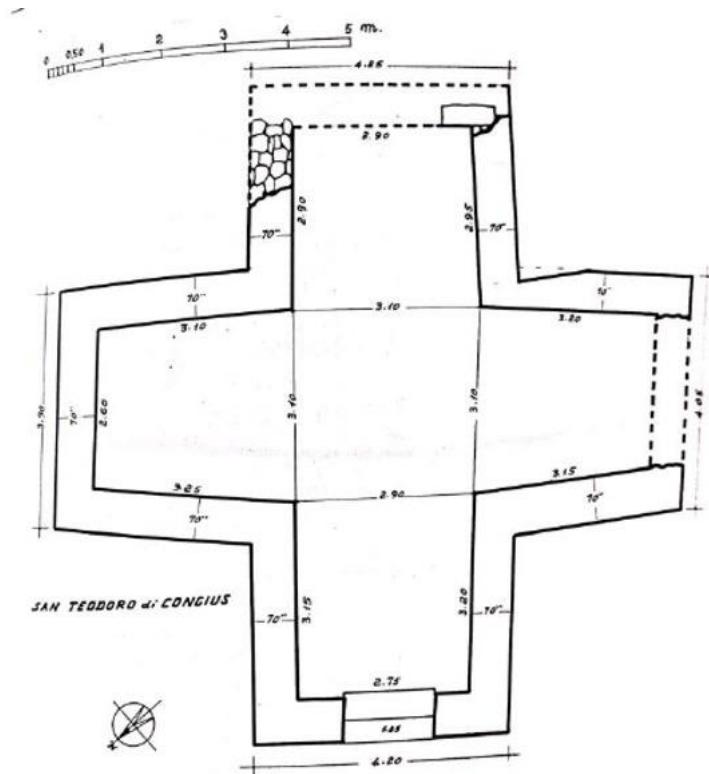
Fig. 2. Chiesa San Teodoro di San Vero Congius, pianta (da Atti del XIII Congresso di Storia dell'Architettura- Sardegna I. Roma: Centro di Studi per la Storia dell'Architettura, pp. 201-207).

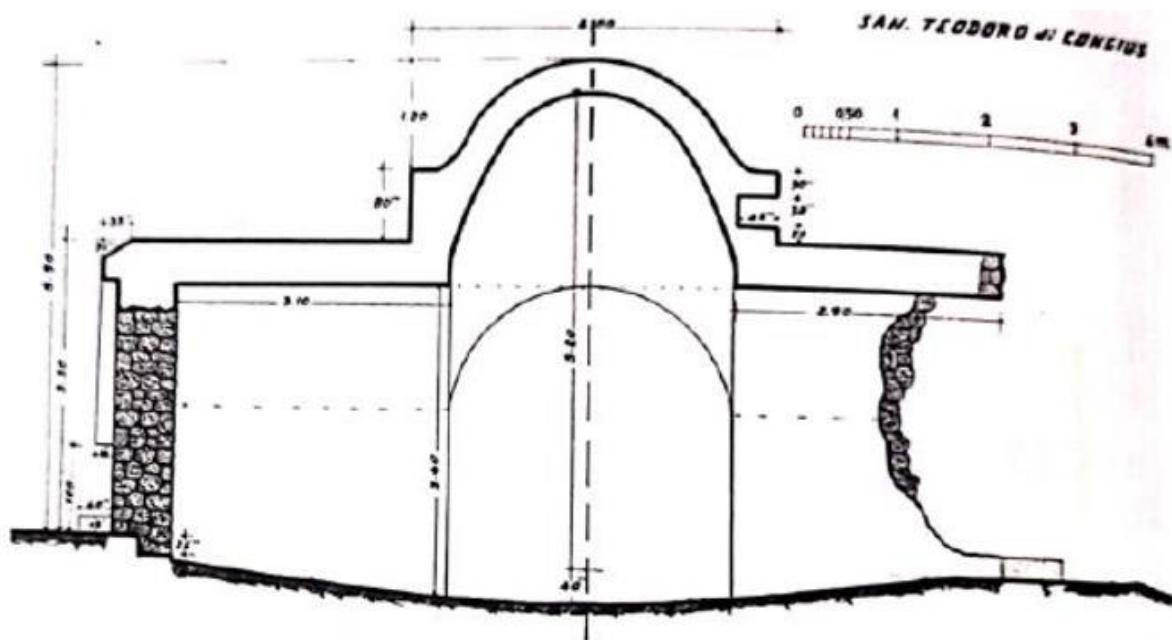
Fig. 3. Chiesa San Teodoro di San Vero Congius, sezione (da Atti del XIII Congresso di Storia dell'Architettura- Sardegna I. Roma: *Centro di Studi per la Storia dell'Architettura*, pp. 201-207).
