La mise en valeur de la zaouïa de Sidi Abu al-Hasan al-Karrây à Sfax

Ammar OTHMAN

Institut National du Patrimoine (Tunisie)

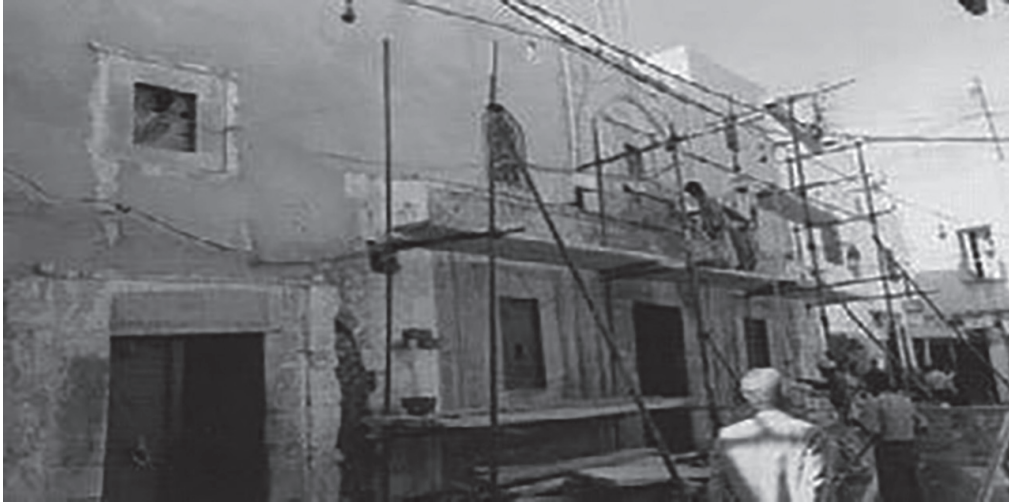
Fig. 11. Travaux exécutés en 1994 sur la façade principale.

Plusieurs photographies permettent de documenter la restauration de 1994 (fig. 11) et la façade principale du monument et du mausolée. Les travaux exécutés sur la façade principale ont consisté en un décapage de l'enduit usé, une reprise de la maçonnerie, une restauration de la pierre de taille, un équipement électrique, une restauration des escaliers et une réfection de l'enduit.

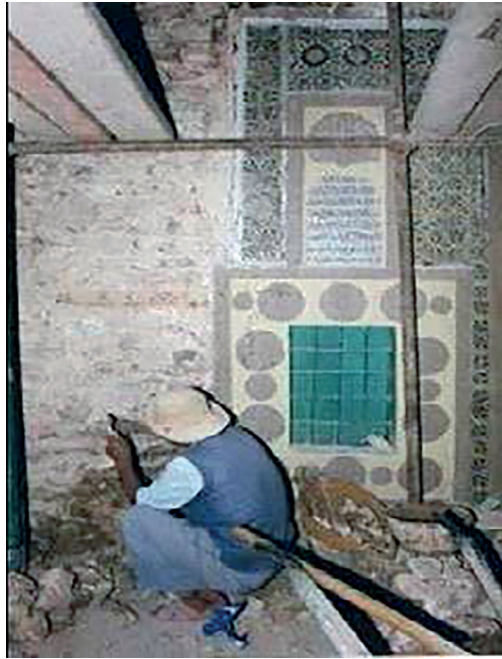
Fig. 12. travaux exécutés à l'intérieur.

L'intérieur du mausolée fut décapé et restauré de façon partielle, avec de l'enduit usé. Furent aussi restaurés la *midha*, le plancher en bois de la *ghorfa* au-dessus de la *skifa* (fig. 12), ainsi que la cour de l'oratoire qui mesure 7m de long sur 4m de large, dont le pavage a été totalement refait en carrelage.

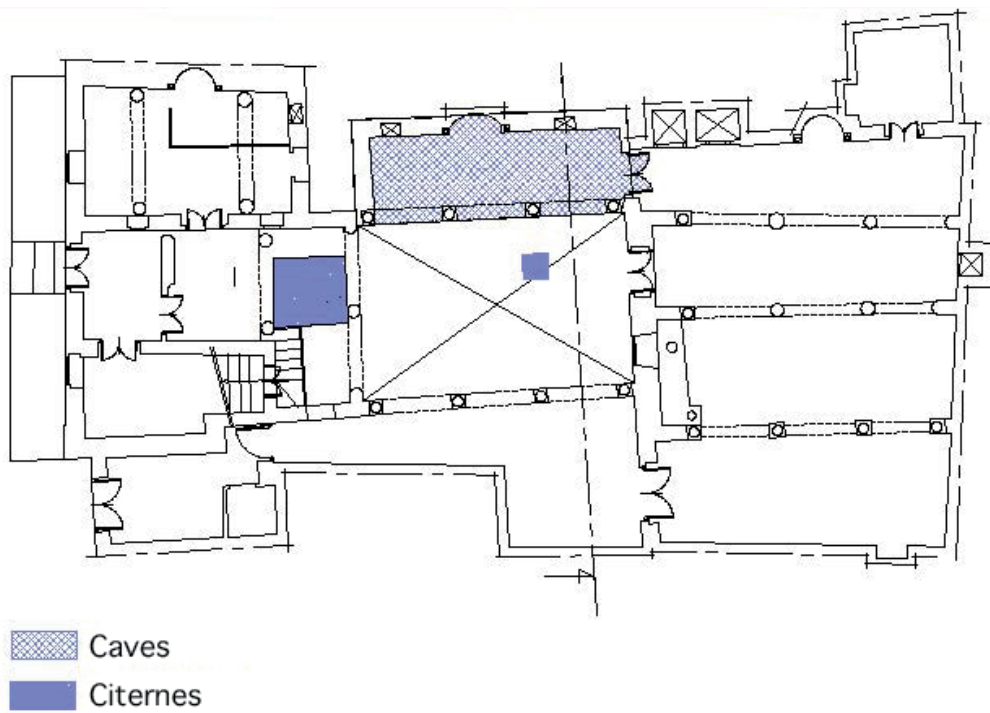
La cave de Dar el - Marrekchi est située au sud de la zaouïa d'Abû al - Hasan al - Karrây, au - dessous du *mihrab* extérieur de la galerie méridionale et sous le côté sud de la salle de prière. C'est une pièce presque rectangulaire creusée dans le sous - sol. Elle est construite à l'aide de moellons extraits des carrières locales liés par un mortier à base de la chaux traditionnelle. Cette cave (fig. 13) est couverte par des voûtes d'arrêtes. Elle sert d'un espace de rangement des matériels, des outils et des produits alimentaires (fig. 14).

Fig. 14. Plan du monument : emplacement des caves et des citernes.

Suite à l'abandon de la maison d'el - Marrekchi, la cave a été très menacée par la stagnation des eaux pluviales pendant une longue durée.

Du fait que le niveau de la cave se situe en - dessous du reste de la cour centrale, elle est devenue très vulnérable et incapable de supporter la charge de la deuxième construction. Les moellons se sont séparés du fait que le liant est devenu très fragile sous l'effet de l'eau et des infiltrations capillaires.

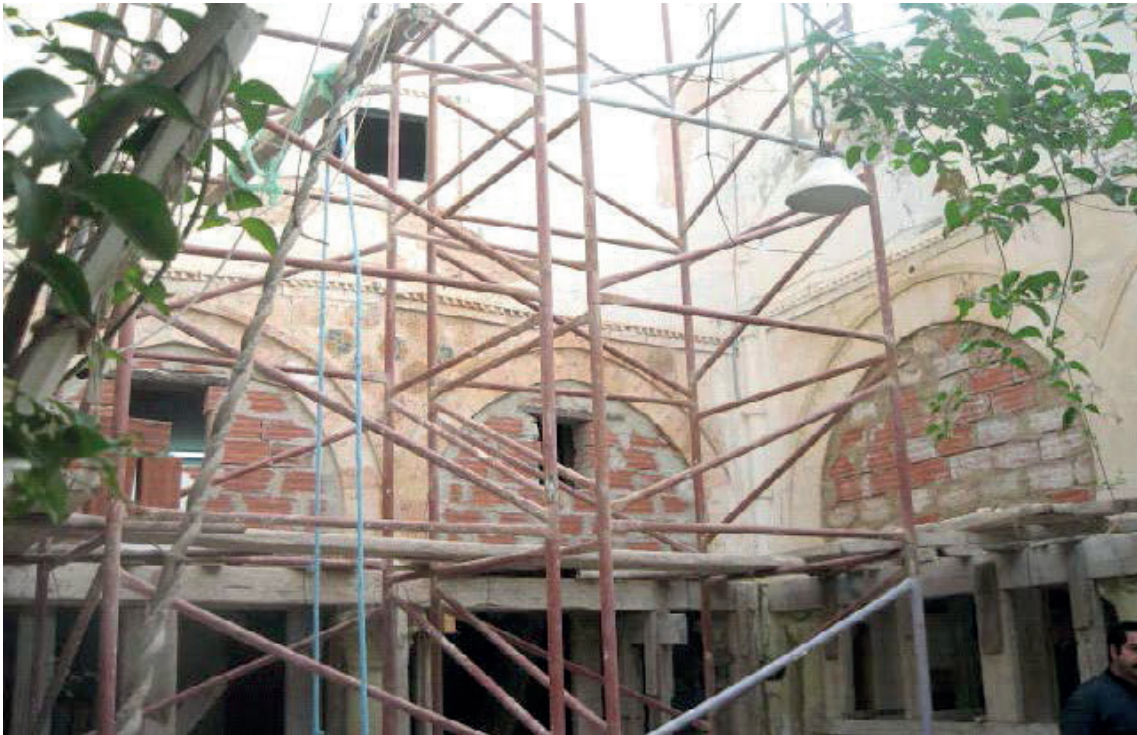
Fig. 25. Travaux d'étalement de la façade, des planchers du portique et de la ghorfa...).

Cette action est plus qu'indispensable dans le domaine de la restauration des monuments historiques qui souffrent des problèmes structurels. Elle consiste à soutenir les arcades (fig. 25) par :

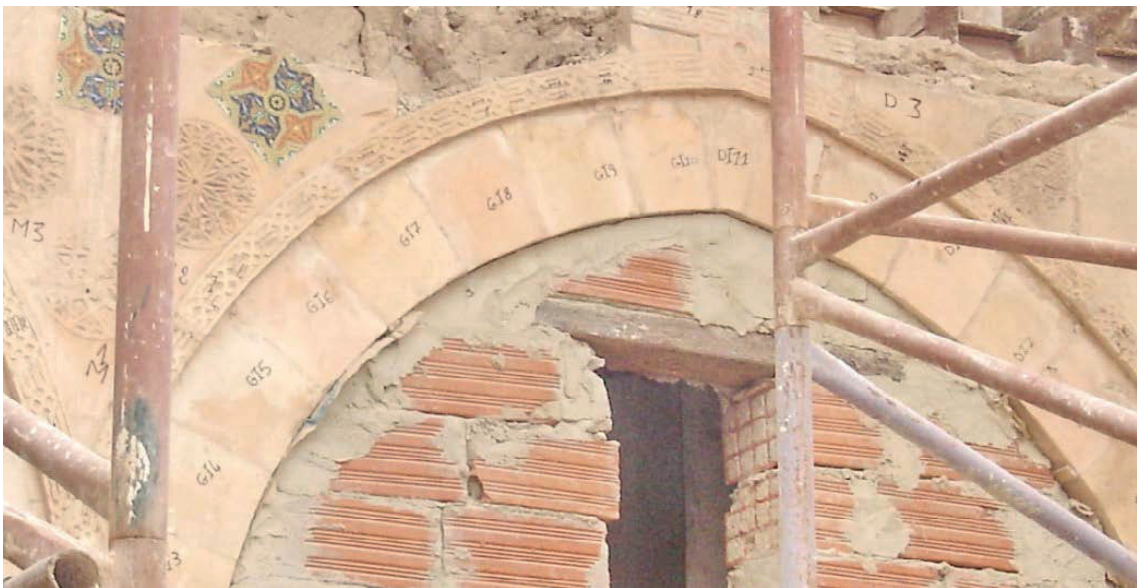
Fig. 26. Numérotation des claveaux.

La numérotation des éléments architectoniques (fig. 26) est une étape primordiale qui précède le démontage. Le but de cette intervention est de documenter la disposition originelle de chaque élément.

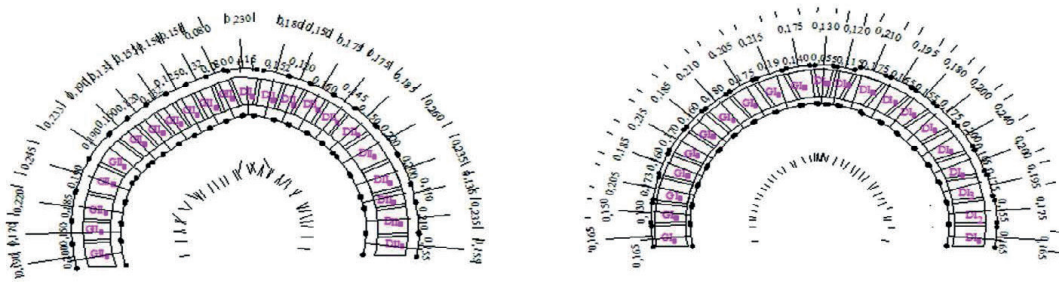
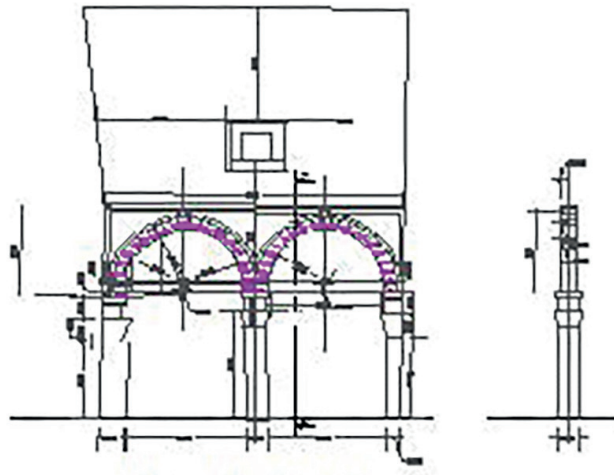
Fig. 27. Numérotation des éléments architectoniques.

Fig. 28. Façade B-B. Détails de la numérotation des arcs.

Le principe de cette opération est de mentionner sur les différents éléments leur ordre ainsi que leur orientation (fig. 27 - 28).

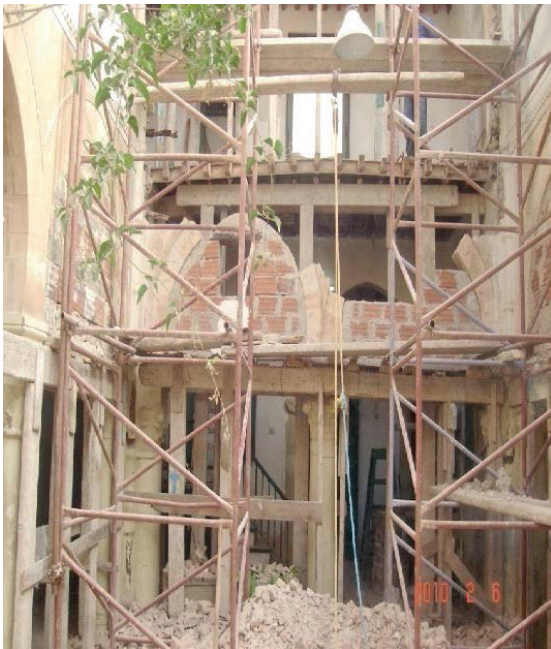
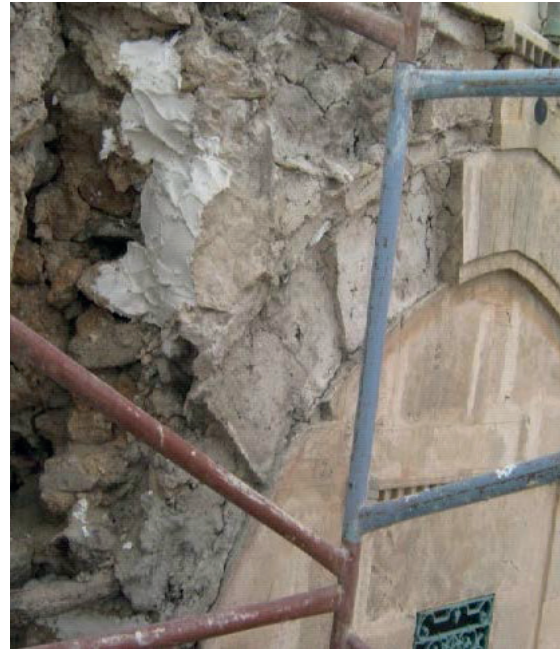
Fig. 29. Démontage de la façade ouest.

Fig. 30. Démontage de la façade est.

Le démontage des zones endommagées (fig. 29 - 30) s'est effectué suite à :

- un relevé général des parties endommagées y compris les détails de chaque élément.
- étalement du plafond en bois du portique est au niveau du rez - de chaussée et de l'étage.
- la numérotation des éléments architectoniques.

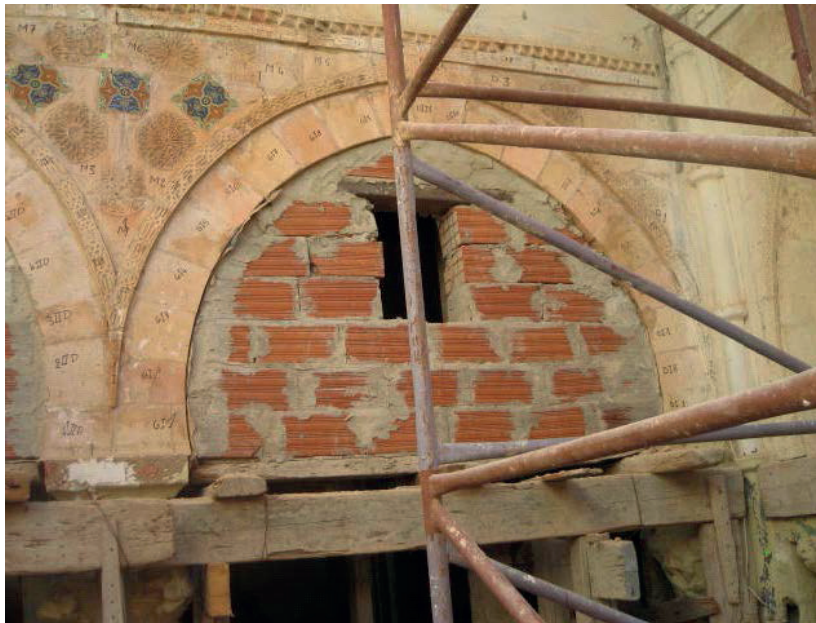
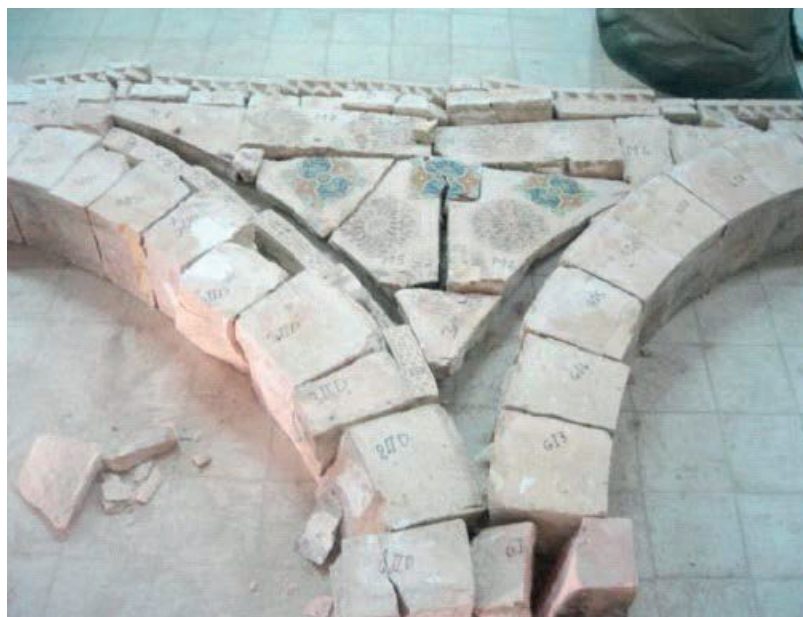
Fig. 31. Organisation des éléments avant le démontage.

Fig. 32. Organisation des éléments après le démontage.

Cette étape est plus que nécessaire dans le processus de la conservation et la restauration des biens culturels. Elle consiste à déposer minutieusement tous les claveaux sur sol en gardant la même disposition de chaque élément (fig. 32)

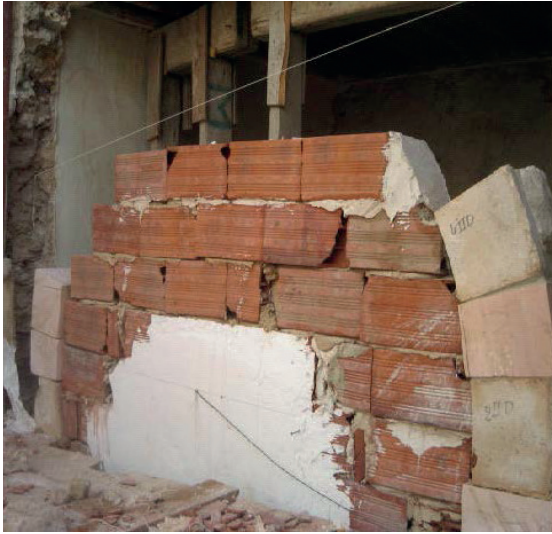
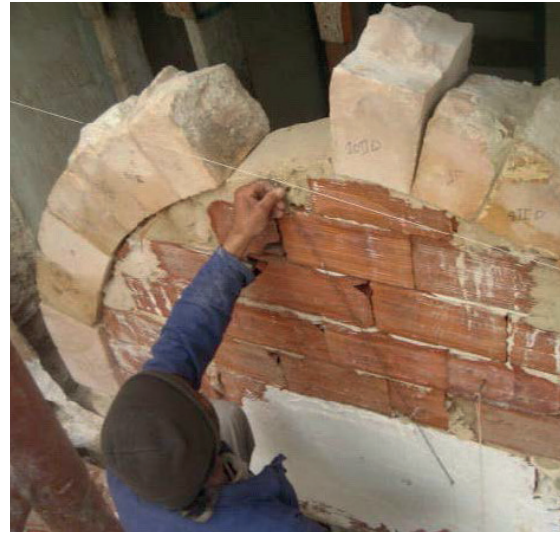
Fig. 35. Coffrage.

Fig. 36. Traçage sur le coffrage.

Après la phase de documentation de l'état initial des deux arcs démolis, on a marqué le traçage initial des axes centraux de trois colonnes porteuses. La mise en place des éléments (bases, fûts, chapiteaux et abaques) a été précédée par la pose d'une plaque en plomb de 3mm d'épaisseur pour éviter la remontée capillaire et pour assurer un bon amortissement. On a construit un coffrage en brique liée avec un mortier réversible à base du sable d'oued et de chaux hydraulique (fig. 35). Un traçage (fig. 36) a été effectué sur ce coffrage pour obtenir la forme des deux arcs selon leurs états initiaux.

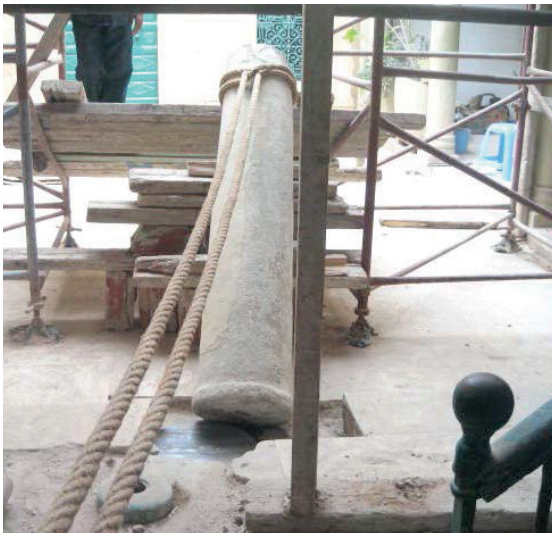
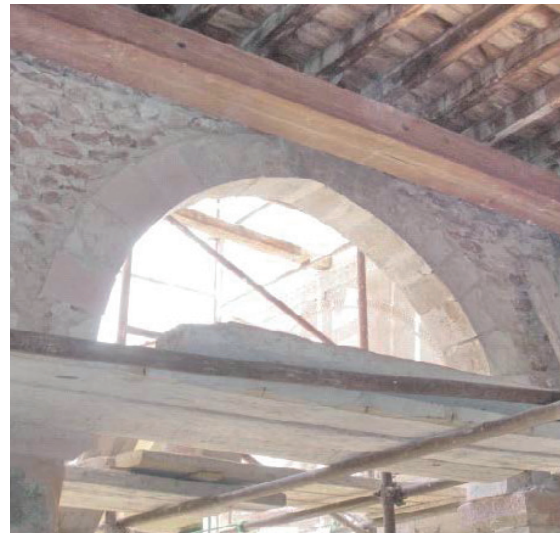
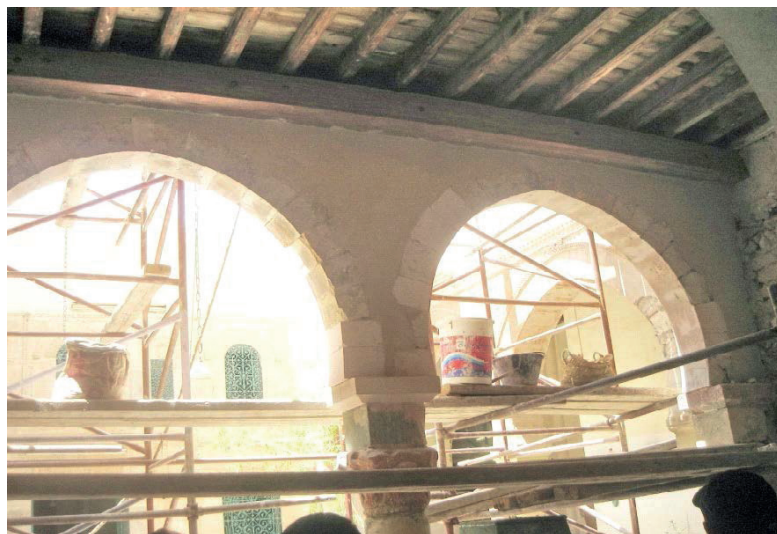
Fig. 37. Montage des bases et des colonnes.

Fig. 38. Vue de l'intérieure façade ouest en cour d'intervention.

Fig. 39. Vue de l'intérieur après l'intervention.

- montage des bases, des colonnes, des chapiteaux et des abaques (fig. 37 - 38 - 39).
- mise en place d'un coffrage pour soutenir la pierre de taille des arcs.
- nettoyage, polissage et montage de la pierre de taille des arcs.
- montage de la pierre de taille (des placages) et ornementation des carreaux de faïence dans leur emplacement initial avec le style traditionnel.

- restauration du reste de la façade en utilisant les mêmes matériaux de construction, comme suit : pierre locale (moellons), sable d'oued, chaux hydraulique NH6 (*Thala*) et des solives en bois de type *Ayari* pour faire la liaison.
