La mise en valeur de la zaouïa de Sidi Abu al-Hasan al-Karrây à Sfax

Ammar OTHMAN
Institut National du Patrimoine (Tunisie)
mail: othman.ammar@yahoo.fr

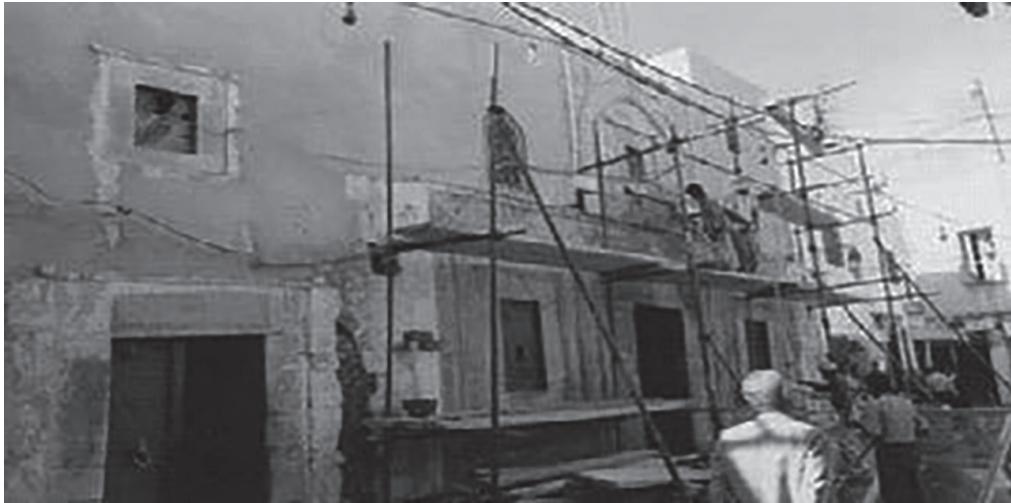
Fig. 11. Travaux exécutés en 1994 sur la façade principale.

Plusieurs photographies permettent de documenter la restauration de 1994 (fig. 11) et la façade principale du monument et du mausolée. Les travaux exécutés sur la façade principale ont consisté en un décapage de l'enduit usé, une reprise de la maçonnerie, une restauration de la pierre de taille, un équipement électrique, une restauration des escaliers et une réfection de l'enduit.

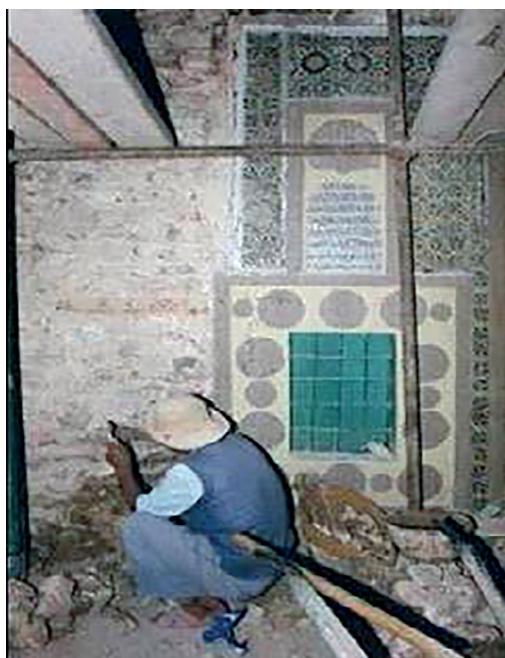
Fig. 12. travaux exécutés à l'intérieur.

L'intérieur du mausolée fut décapé et restauré de façon partielle, avec de l'enduit usé. Furent aussi restaurés la *midha*, le plancher en bois de la *ghorfa* au - dessus de la *skifa* (fig. 12), ainsi que la cour de l'oratoire qui mesure 7m de long sur 4m de large, dont le pavage a été totalement refait en carrelage.

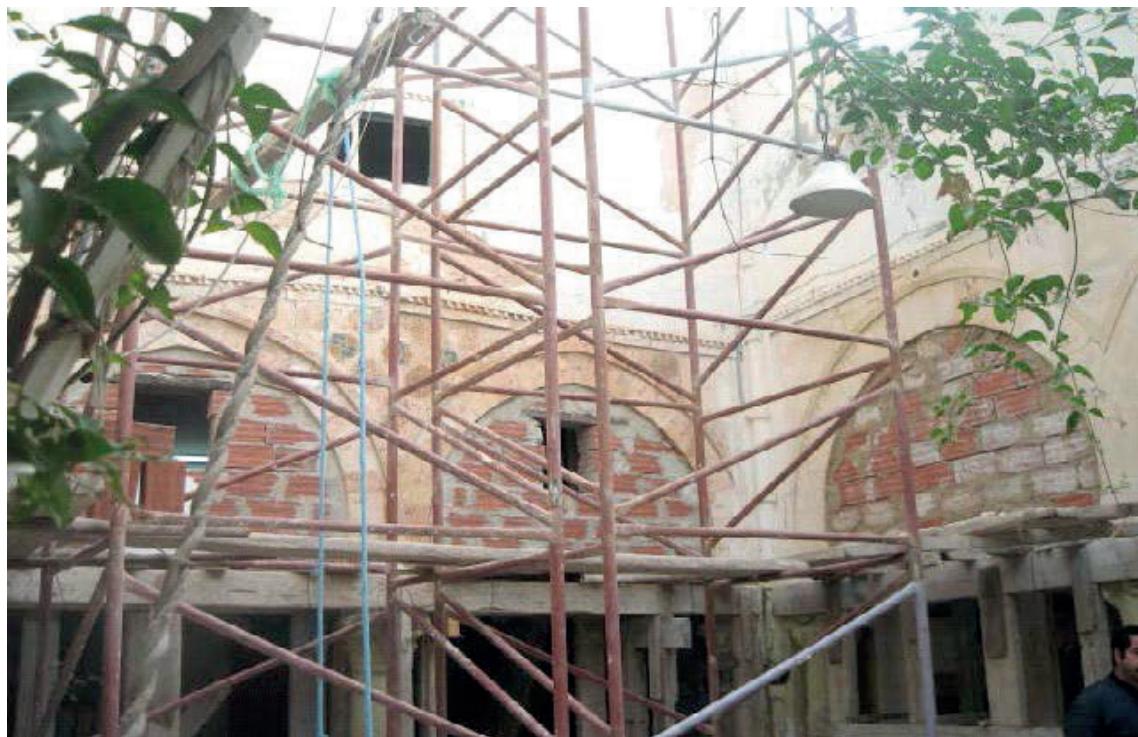
Fig. 25. Travaux d'étalement de la façade, des planchers du portique et de la ghorfa...).

Cette action est plus qu'indispensable dans le domaine de la restauration des monuments historiques qui souffrent des problèmes structurels. Elle consiste à soutenir les arcades (fig. 25) par :

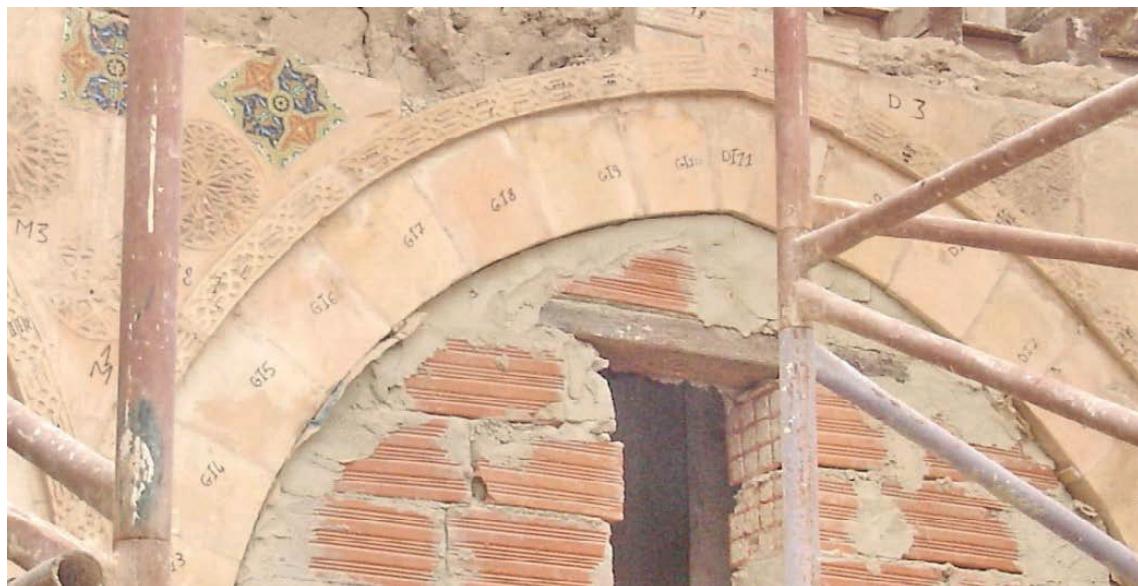
Fig. 26. Numérotation des claveaux.

La numérotation des éléments architectoniques (fig. 26) est une étape primordiale qui précède le démontage. Le but de cette intervention est de documenter la disposition originelle de chaque élément.

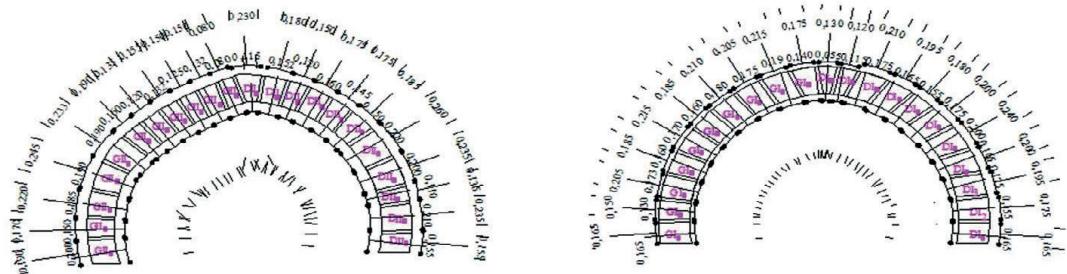
Fig. 27. Numérotation des éléments architectoniques.

Le principe de cette opération est de mentionner sur les différents éléments leur ordre ainsi que leur orientation (fig. 27 - 28).

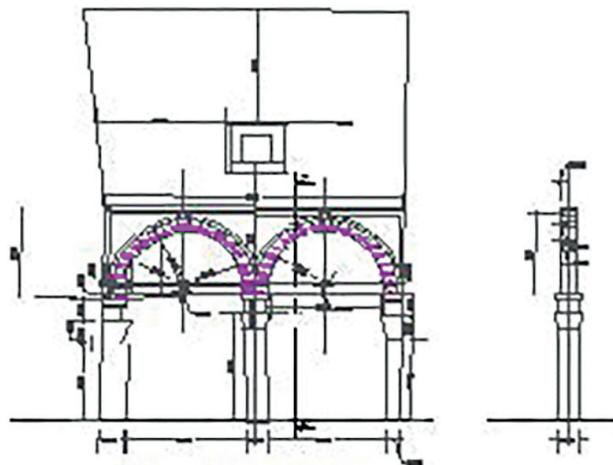
Fig. 28. Façade B-B. Détails de la numérotation des arcs.

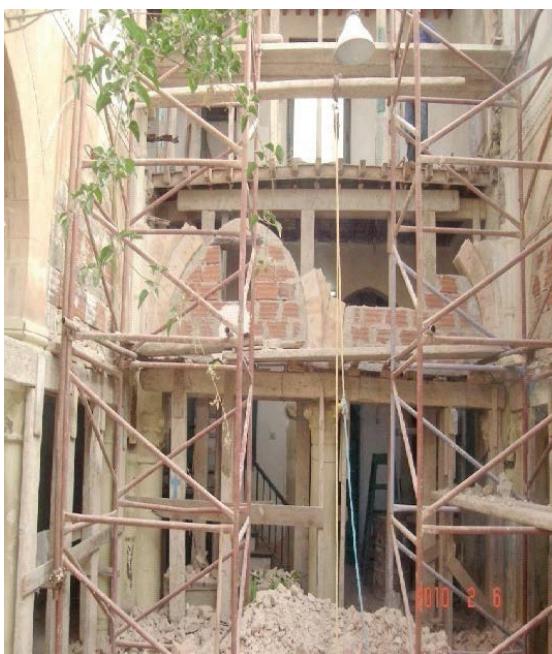
Fig. 29. Démontage de la façade ouest.

Le démontage des zones endommagées (fig. 29 - 30) s'est effectué suite à :

- un relevé général des parties endommagées y compris les détails de chaque élément.
- étayement du plafond en bois du portique est au niveau du rez - de chaussée et de l'étage.
- la numérotation des éléments architectoniques.

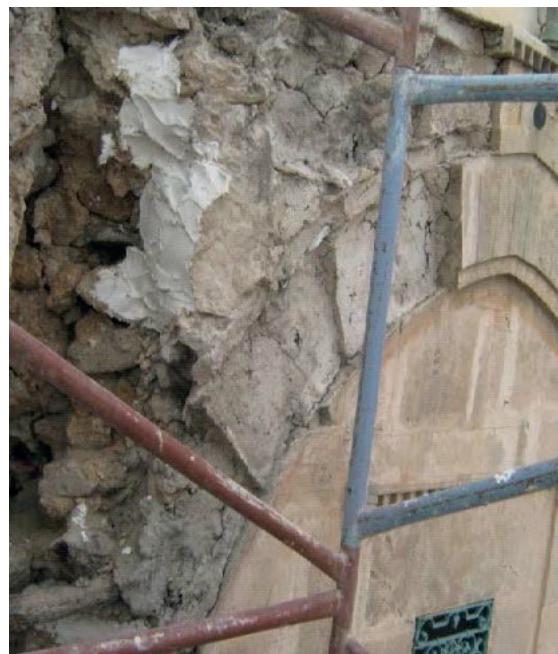
Fig. 30. Démontage de la façade est.

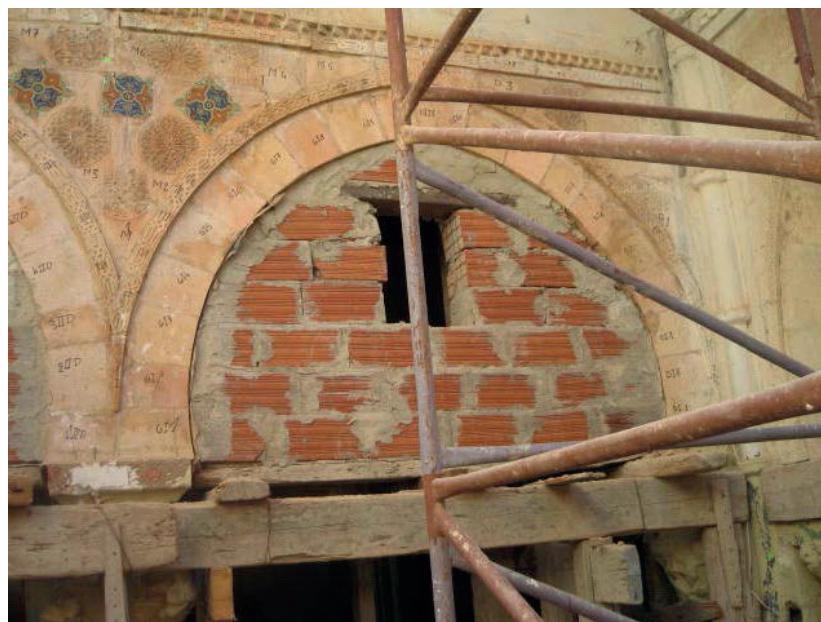
Fig. 31. Organisation des éléments avant le démontage.

D - Organisation des éléments architectoniques (arcs et ornementsations) (fig. 31)

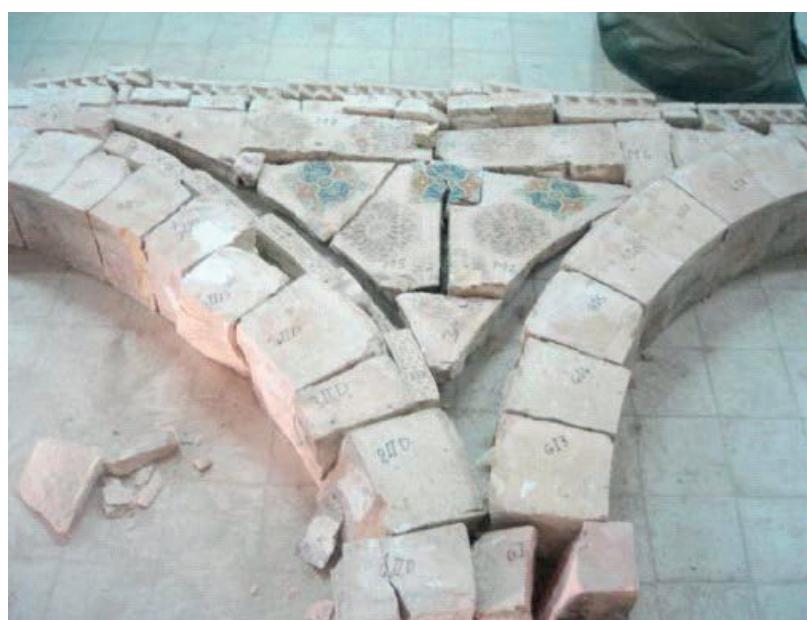
Fig. 32. Organisation des éléments après le démontage.

Cette étape est plus que nécessaire dans le processus de la conservation et la restauration des biens culturels. Elle consiste à déposer minutieusement tous les claveaux sur sol en gardant la même disposition de chaque élément (fig. 32)

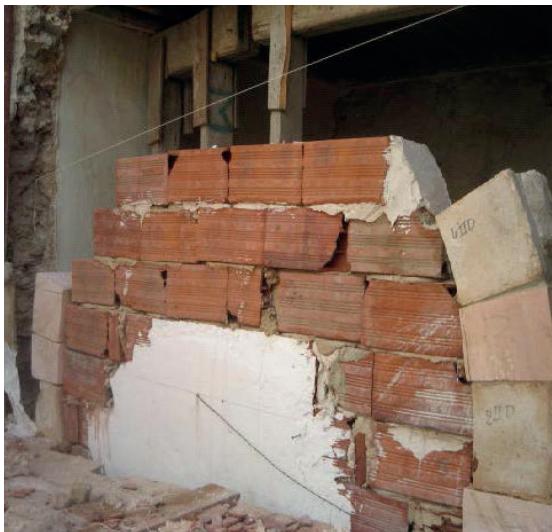
Fig. 35. Coffrage.

Après la phase de documentation de l'état initial des deux arcs démolis, on a marqué le traçage initial des axes centraux de trois colonnes porteuses. La mise en place des éléments (bases, fûts, chapiteaux et abiques) a été précédée par la pose d'une plaque en plomb de 3mm d'épaisseur pour éviter la remontée capillaire et pour assurer un bon amortissement. On a construit un coffrage en brique liée avec un mortier réversible à base du sable d'oued et de chaux hydraulique (fig. 35). Un traçage (fig. 36) a été effectué sur ce coffrage pour obtenir la forme des deux arcs selon leurs états initiaux.

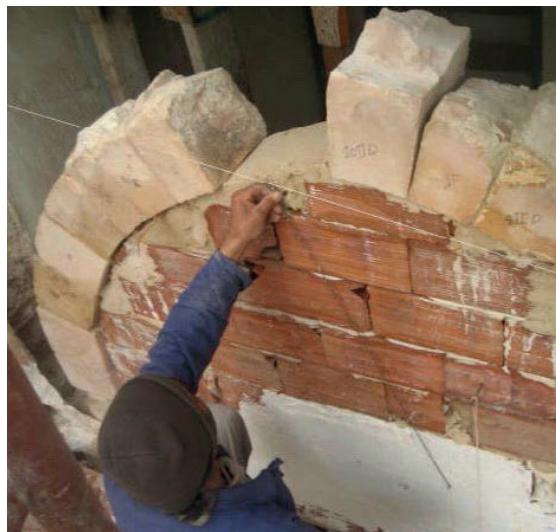
Fig. 36. Traçage sur le coffrage.

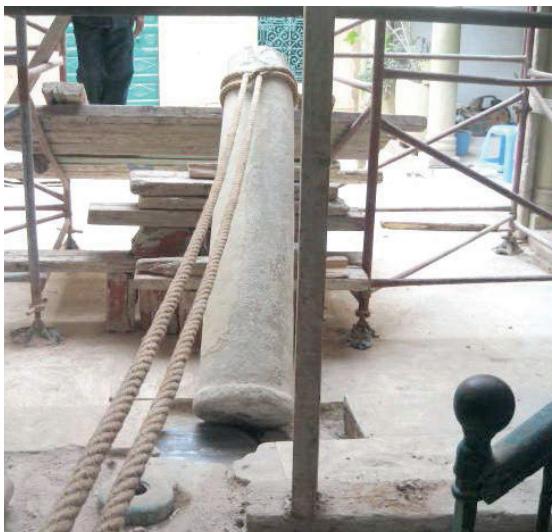
Fig. 37. Montage des bases et des colonnes.

- montage des bases, des colonnes, des chapiteaux et des abiques (fig. 37 - 38 - 39).
- mise en place d'un coffrage pour soutenir la pierre de taille des arcs.
- nettoyage, polissage et montage de la pierre de taille des arcs.
- montage de la pierre de taille (des placages) et ornementation des carreaux de faïence dans leur emplacement initial avec le style traditionnel.

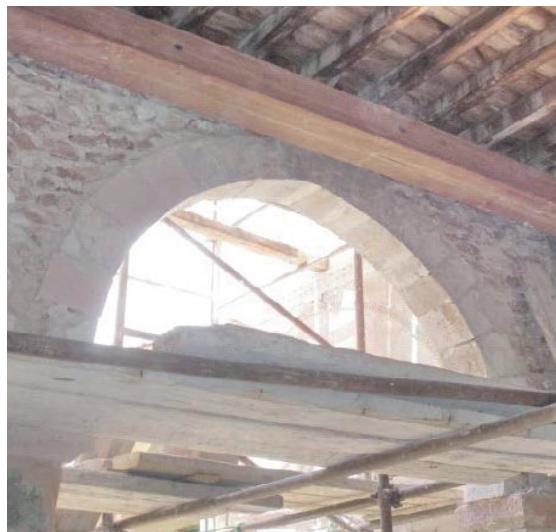
Fig. 38. Vue de l'intérieure façade ouest en cours d'intervention.

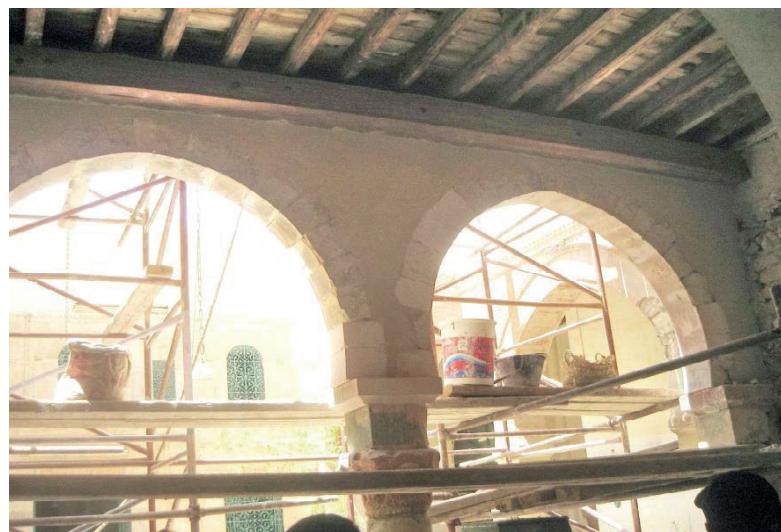
Fig. 39. Vue de l'intérieur après l'intervention.

- restauration du reste de la façade en utilisant les mêmes matériaux de construction, comme suit : pierre locale (moellons), sable d'oued, chaux hydraulique NH6 (*Thala*) et des solives en bois de type *Ayari* pour faire la liaison.
