Sant'Antioco di Bisarcio (Ozieri): la cattedrale romanica e i materiali costruttivi

Roberto Coroneo*, Stefano Columbu**

Università degli studi di Cagliari. * Dipartimento di Scienze archeologiche e storico-artistiche; ** Dipartimento di Scienze della Terra
email: rcoroneo@unica.it; columbus@unica.it

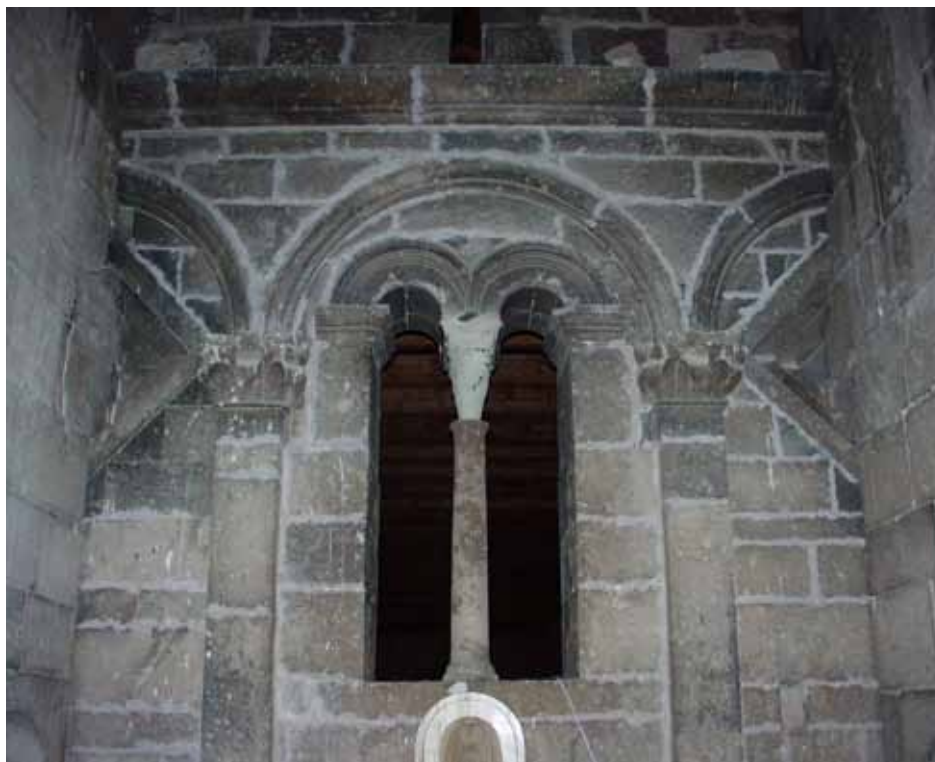
Fig. 4. Ozieri, Sant'Antioco di Bisarcio, bifora della facciata originaria (foto S. Columbu).

Le rocce sedimentarie sono state utilizzate per realizzare il capitello e la colonna appartenenti alla bifora della facciata originaria, poi nascosta dall'attuale facciata edificata in appoggio alla precedente. Si mostrano fortemente disgregate e decoese, con evidente esfoliazione. Il colore tende al giallo paglierino. Nella parte alta del capitello sono presenti patine e/o croste di colore nerastro di successiva formazione.

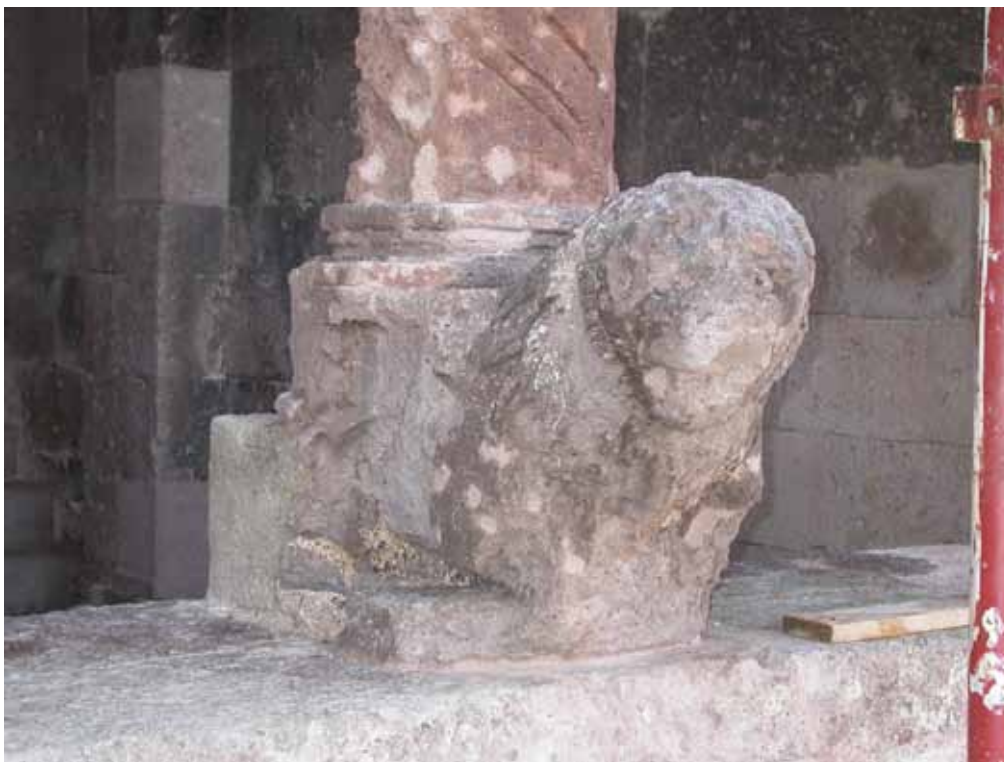
Fig. 6. Ozieri, Sant'Antioco di Bisarcio, leone stiloforo nell'atrio (foto R. Coroneo).

³ Il canale anulare che come un collare cinge il collo del leone stiloforo è conseguenza di scalpellatura successiva alla sua definizione scultorea e invece utile a legarvi animali da soma.

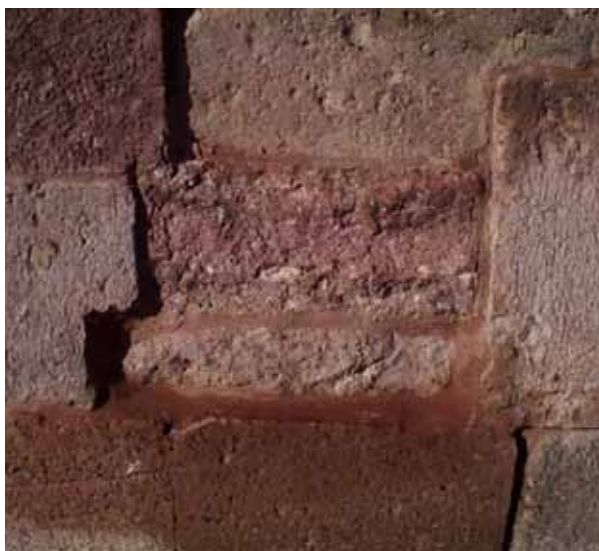
Fig. 16. Ozieri, Sant'Antioco di Bisarcio, conci degradati e conci di restauro (foto S. Columbu).

I processi di degrado sono distribuiti in modo differente nei prospetti della chiesa, concentrandosi maggiormente laddove sono presenti meccanismi di circolazione di soluzioni acquose e dove le caratteristiche fisiche delle vulcaniti sono più favorevoli. Ciò avviene principalmente nelle parti inferiori del monumento e, in misura minore, nelle parti sommitali in prossimità delle coperture. In queste zone sono evidenti gli interventi di restauro, con sostituzione dei conci degradati con altri di nuova fattura (fig. 16).

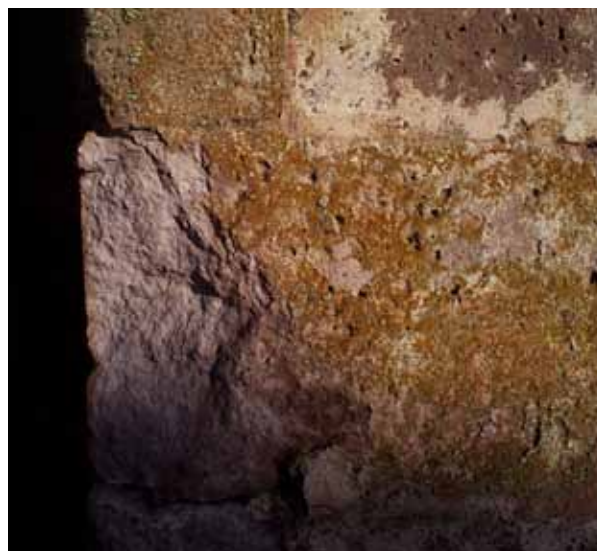
Fig. 17. Ozieri, Sant'Antioco di Bisarcio, pitting (foto S. Columbu).

Assai diffuso in queste vulcaniti, soprattutto nelle piroclastiti da poco a mediamente saldate, il *pitting* (fig. 17) può avere origine inizialmente dal degrado chimico-fisico delle pomice che si manifesta con la formazione di fori (in genere < 5 mm) ciechi, numerosi e ravvicinati; successivamente queste piccole cavità si possono allargare attivando il processo di alveolizzazione.

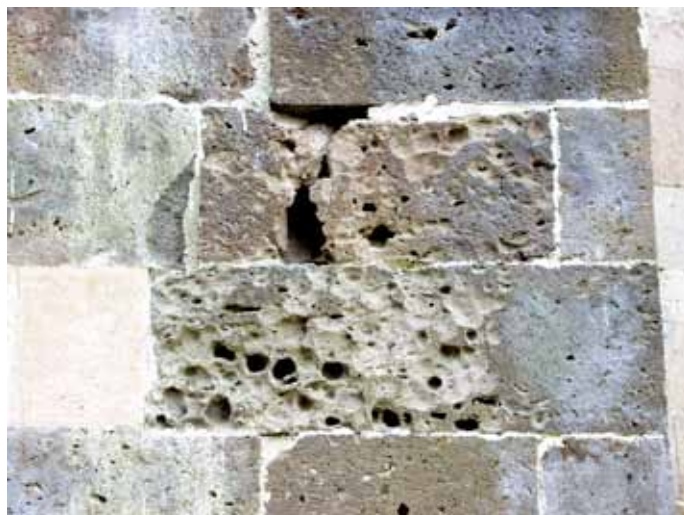
Fig. 18. Ozieri, Sant'Antioco di Bisarcio, alveolizzazione (foto S. Columbu).

Prospetto ovest	Tale processo è presente nelle zone in cui si ha maggiore turbolenza d'aria, presenza di macropori e di probabili efflorescenze saline (Pauly, 1976): lungo la parasta d'angolo, nelle lesene dei pilastri e in prossimità dell'apertura di luce centrale della parte alta e dei tre archetti sporgenti a sesto acuto.
Prospetto est	È poco sviluppato; soltanto alcuni conci, ubicati al di sotto della monofora centrale dell'abside, mostrano evidenti segni di degrado secondo questo processo.
Prospetto sud	È presente maggiormente nella fascia centrale laddove è già sviluppato il processo del <i>pitting</i> . Soltanto alcuni conci della parte alta e della parte bassa della facciata sono visibilmente alterati.
Prospetto nord	Anche se maggiormente rappresentata del <i>pitting</i> , in questo prospetto l'alveolizzazione è poco sviluppata a causa della presenza di patine biologiche. Essa si concentra in alcuni conci ubicati nella parte centrale della facciata e in modo diffuso nella parete del portico.

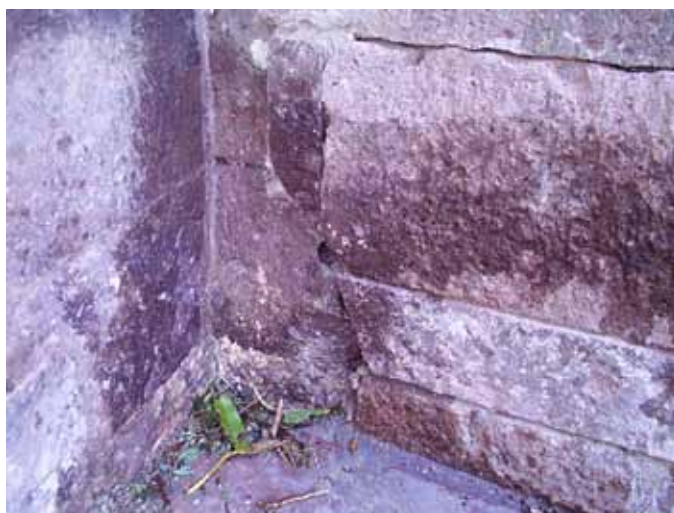
Fig. 19. Ozieri, Sant'Antioco di Bisarcio, croste d'alterazione (foto S. Columbu).

Le croste (fig. 19) sono strati superficiali di alterazione del materiale lapideo, di spessore variabile, che possono distaccarsi anche spontaneamente dal substrato che, in genere, si presenta disgregato e/o polverulento. Si distinguono dal substrato per caratteristiche morfologiche e, spesso, per il colore.

Prospetto ovest	Il processo è presente soltanto in alcuni conci della fascia basale, dove si ha circolazione d'acqua per risalita capillare.
Prospetto est	È molto sviluppato; è presente subito al di sopra dello zoccolo basale dell'abside e dei due specchi laterali. In questo prospetto si evidenzia la presenza di incrostazioni, cioè depositi compatti e generalmente aderenti alla crosta d'alterazione, composti da sostanze inorganiche, probabilmente residui di intonacature precedenti.

Prospetto sud	Ad eccezione della fascia basale, le croste sono molto diffuse e omogeneamente distribuite. Sono presenti principalmente nella fascia centrale, dove non si sono ancora sviluppati gli altri processi di alterazione.
Prospetto nord	È poco presente.

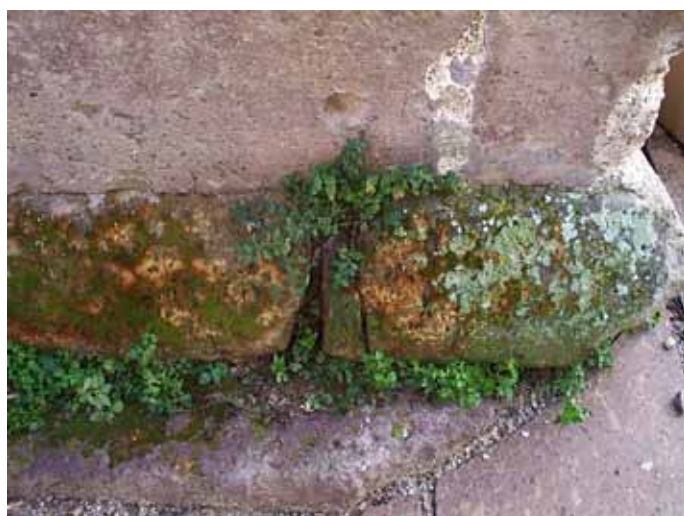
Fig. 20. Ozieri, Sant'Antioco di Bisarcio, patine biologiche (foto S. Columbu).

La formazione delle patine di origine biologica (fig. 20), di spessore anche rilevante (7-8 mm), è prodotta dalla presenza di microrganismi (alghe, licheni, ecc.). Queste patine mantengono il materiale sottostante umido, anche per lunghi periodi, favorendo il degrado delle rocce.
